La cuenca del río Chillón: Problemática y potencial productivo

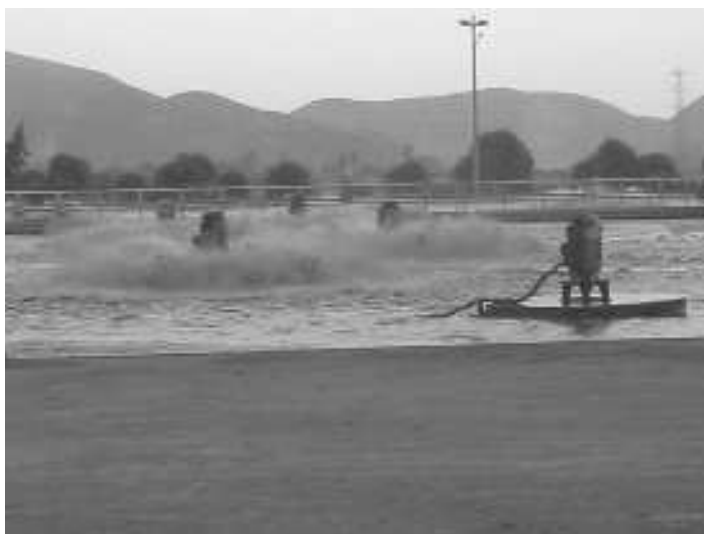
La Planta de Tratamiento de Aguas Residuales de Puente Piedra entró en funcionamiento en setiembre del 2002. La tecnología usada para el tratamiento de las aguas residuales es la de lodos activados, que es un sistema biológico de depuración, gracias a la fotosíntesis, los nutrientes del ambiente y los aireadores artificiales que proveen de oxígeno para la disminución de la carga bacteriana; así, se logra una eficiencia de hasta 95%. Tiene un caudal de diseño de 420 L/s y ha sido construida con una inversión de US\$6 millones, financiada por el Banco Mundial (73%) y con recursos propios de Sedapal (27%). Se encuentra ubicada en la margen izquierda del río Chillón, sobre un terreno de seis hectáreas, y el efluente beneficia a miles de agricultores que residen en Lima norte, que antes regaban sus campos con aguas servidas.

A fines del 2004, la planta tenía, en promedio, una producción de agua tratada diaria de 157 L/s, lo que permite descontaminar un total de 36.460 m³ por día.

Fotografía 1
Vista general de la PTAR de Puente Piedra

En la fotografía 1 se muestra la vista general de la PTAR de Puente Piedra.

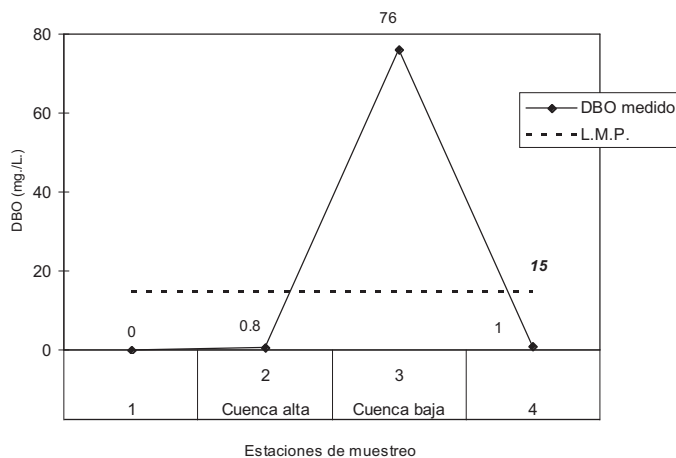
El mayor valor de la demanda bioquímica de oxígeno (DBO_5) se obtuvo también en la estación del puente Panamericana Norte (76 mg/l), lo que excede en cinco veces lo permitido por la Ley General de Aguas para un río cuyas aguas son de uso agropecuario (para irrigación y bebida de animales). Como se sabe, valores altos de DBO_5 indican la presencia de materia orgánica considerable y, por lo tanto, niveles bajos de oxígeno disuelto, indispensable para la vida acuática en los cuerpos de agua. En el gráfico 2 se aprecia este parámetro y su comportamiento a lo largo de la cuenca, específicamente en los puntos que se han tomado como muestra.

Gráfico 2
Demanda bioquímica de oxígeno (DBO)

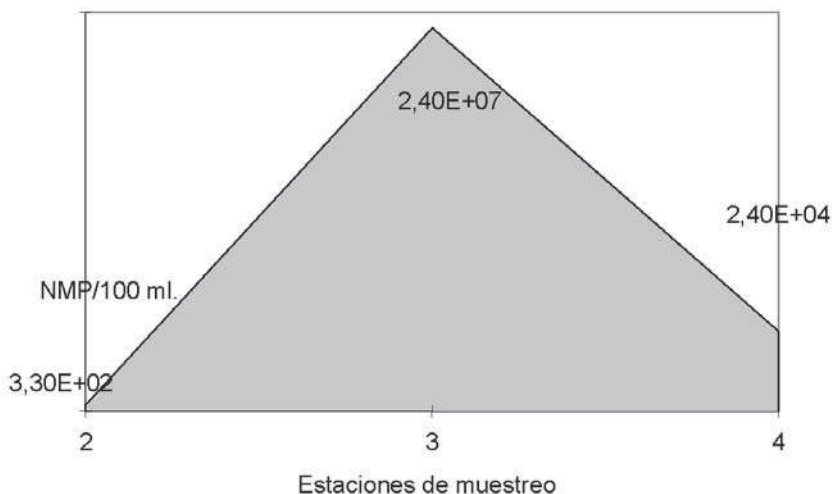
Los resultados de laboratorio del Centro Panamericano de Ingeniería Sanitaria y Ciencias del Ambiente (Cepis) evidencian contaminación microbiológica por residuos fecales humanos y animales. Los valores oscilan de 2 NMP/100 mL en el rebose de la laguna de Chuchón hasta $2,40 \times 10^7$ NMP/100 mL en la estación puente Panamericana Norte, ubicado en la cuenca baja. La tendencia relevante en la evaluación de este parámetro es el aumento de la carga bacteriana a medida que se acerca al área de mayor densidad poblacional. Esto se explica por la escasez de servicios sanitarios básicos en los asentamientos humanos, las descargas de aguas residuales y la presencia de resi-

dos sólidos domésticos arrojados al río por los pobladores asentados en la zona. Este análisis se desprende del gráfico 3, donde se muestran los resultados microbiológicos en tres estaciones de monitoreo, exceptuando la primera, a la salida de la laguna de Chuchón.

Gráfico 3
Coliformes fecales

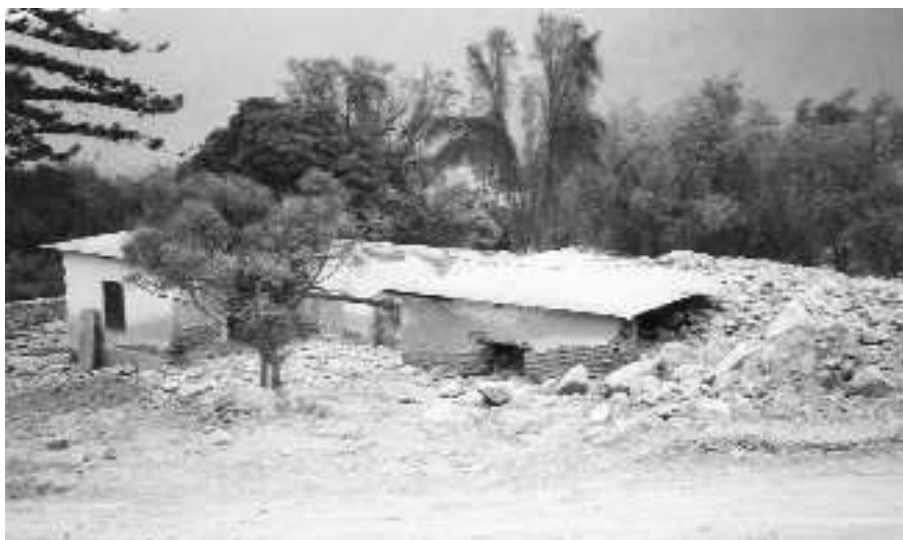
- La devastación casi total de las quebradas de Soccus, Hornillos, Carrizal, Huerta Vieja, Pucará, Alpacarrosa, Pampachecta, entre otras. En las fotografías 6 y 7 se pueden apreciar los efectos del fenómeno en mención.

Fotografía 6
Afectación de la cuenca media por el fenómeno El Niño

Fotografía 7
Efectos del fenómeno El Niño en la cuenca media del río Chillón

- Recuperación del bosque ribereño a lo largo de toda la cuenca, como un medio para minimizar las inundaciones.
- Protección de las riberas con gaviones y con una reforestación, previniendo futuros huaicos y deslizamientos.
