# La cuenca del río Chillón: Problemática y potencial productivo

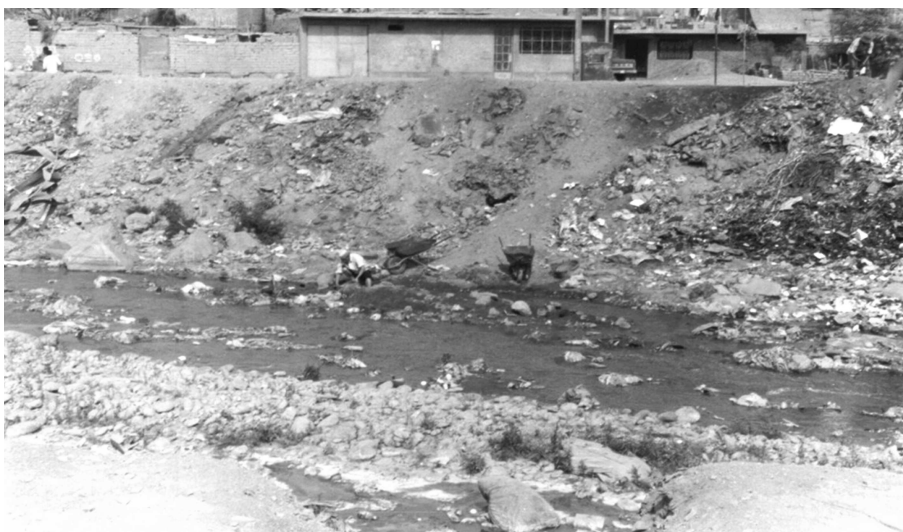
**Fotografía 3**  
**Cuenca baja del río Chillón**

Sin embargo, este sector de la cuenca es el que presenta mejores suelos para la actividad productiva, habiendo sido calificado incluso como el más rico de los 53 valles de la costa peruana. En la fotografía 3 se muestra la cuenca baja del río Chillón, donde se aprecia una fuerte presencia de población urbano-rural asentada en el acantilado de la cuenca y, consecuentemente, la contaminación del río por residuos domésticos.

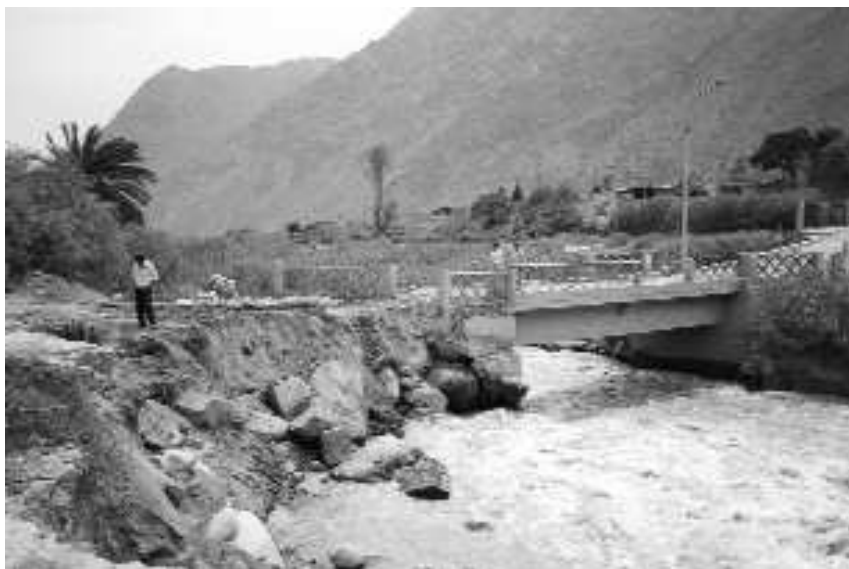
**Fotografía 4**  
**Cuenca media del río Chillón**

Por su parte, la producción pecuaria no está desarrollada en todo su potencial, teniendo en cuenta la diversidad de microclimas, la superficie agrícola y las altas perspectivas de comercialización en el mercado de la capital. En la fotografía 4 se muestra una imagen del puente Inca, que tuvo que ser destruido en 1998 para proceder a la ampliación del cauce del río debido al fenómeno El Niño.

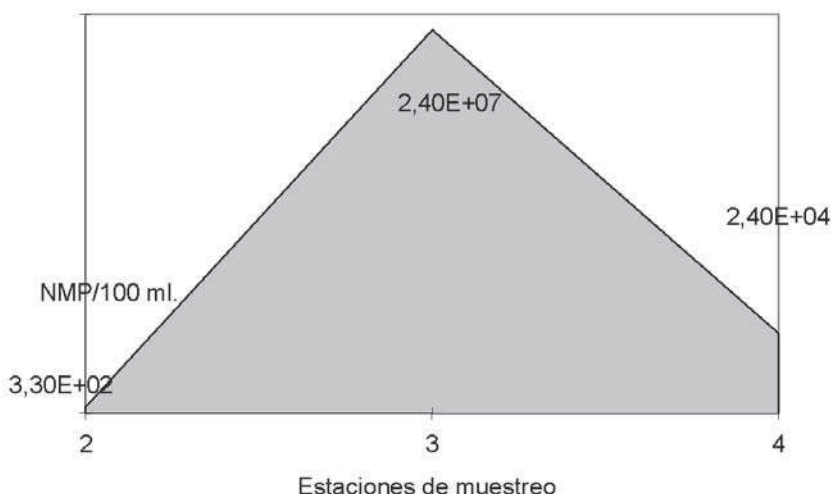
**Gráfico 3**  
**Coliformes fecales**

Los resultados de laboratorio del Centro Panamericano de Ingeniería Sanitaria y Ciencias del Ambiente (Cepis) evidencian contaminación microbiológica por residuos fecales humanos y animales. Los valores oscilan de 2 NMP/100 mL en el rebose de la laguna de Chuchón hasta  $2,40 \times 10^7$  NMP/100 mL en la estación puente Panamericana Norte, ubicado en la cuenca baja. La tendencia relevante en la evaluación de este parámetro es el aumento de la carga bacteriana a medida que se acerca al área de mayor densidad poblacional. Esto se explica por la escasez de servicios sanitarios básicos en los asentamientos humanos, las descargas de aguas residuales y la presencia de resi-

duos sólidos domésticos arrojados al río por los pobladores asentados en la zona. Este análisis se desprende del gráfico 3, donde se muestran los resultados microbiológicos en tres estaciones de monitoreo, exceptuando la primera, a la salida de la laguna de Chuchón.
