# CRECIMIENTO VERTICAL Y RIESGO DE DESLIZAMIENTOS EN ZONAS URBANAS: ANÁLISIS CARTOGRÁFICO DE LA ALCALDÍA DE MIGUEL HIDALGO EN LA CIUDAD DE MÉXICO

VERTICAL GROWTH AND LANDSLIDE RISK IN URBAN AREAS:  
A CARTOGRAPHIC ANALYSIS OF THE MIGUEL HIDALGO  
BOROUGH IN MEXICO CITY

**OSCAR RIVERA**

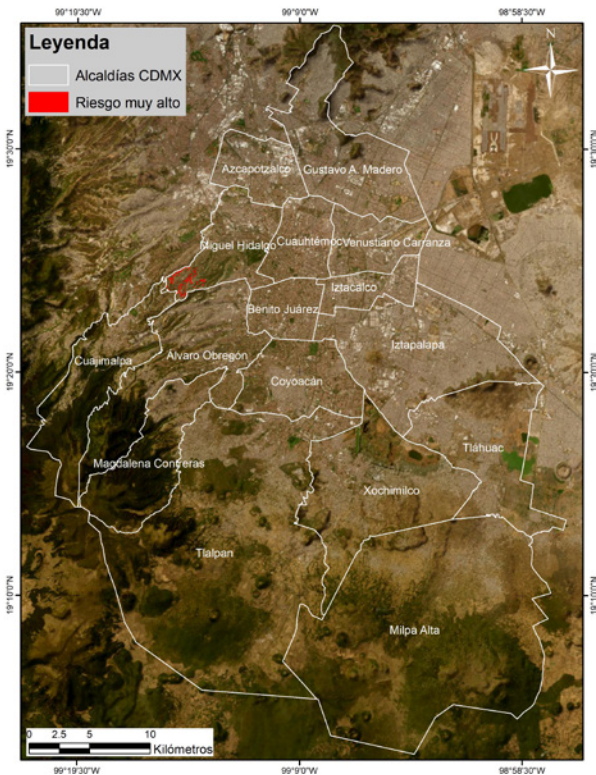
**Figura 1**

*Suroeste de la alcaldía Miguel Hidalgo*

*Nota. Los datos de rangos de pendiente proceden del Atlas de Riesgos Naturales de la Alcaldía Miguel Hidalgo, 2018 y se elaboró con el software ArcGis.*

Se eligió como zona de estudio el suroeste de la alcaldía Miguel Hidalgo (Figura 1), debido al alto riesgo por la pendiente identificado en la *Actualización del Atlas de Riesgos Naturales de la Alcaldía Miguel Hidalgo* (2018, p. 61). Este fue el primer indicador que sirvió para la cartografía de las zonas estudiadas ante posibles aumentos en el número de niveles.

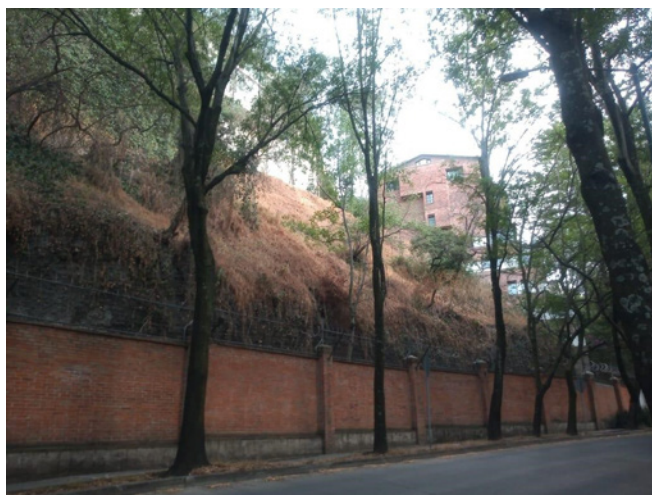
**Figura 5**

*Edificaciones en zonas de pendiente en la colonia Bosque de las Lomas en la alcaldía Miguel Hidalgo*

*Nota. Fotografía tomada por los autores en la calle Bosque de Sabinos (fecha de captura: 10/01/24)*

Para ratificar lo expuesto, se realizó trabajo de campo en la calle Bosque de Sabinos, ubicada en la colonia Bosque de las Lomas en la alcaldía Miguel Hidalgo. Según la cartografía del presente análisis, sus edificaciones en zonas de pendiente presentan diversos niveles de riesgo (Figura 5).

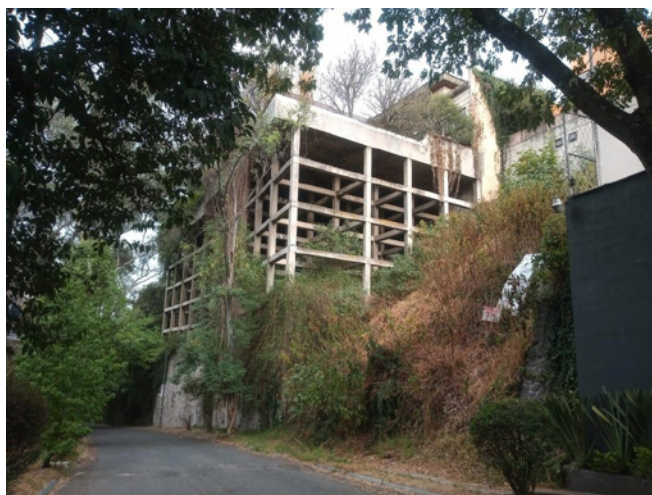
**Figura 6**

*Nuevas edificaciones en zonas de pendiente en la colonia Bosque de las Lomas en la alcaldía Miguel Hidalgo*

*Nota. Fotografía tomada por los autores en la calle Bosque de Sabinos (fecha de captura: 10/01/24)*

Es importante precisar que se encontraron nuevas edificaciones en dichas zonas de pendiente. Se observó que el número de pisos era hasta de cuatro (Figura 6). Justamente, esta situación representa el elemento central del presente estudio.

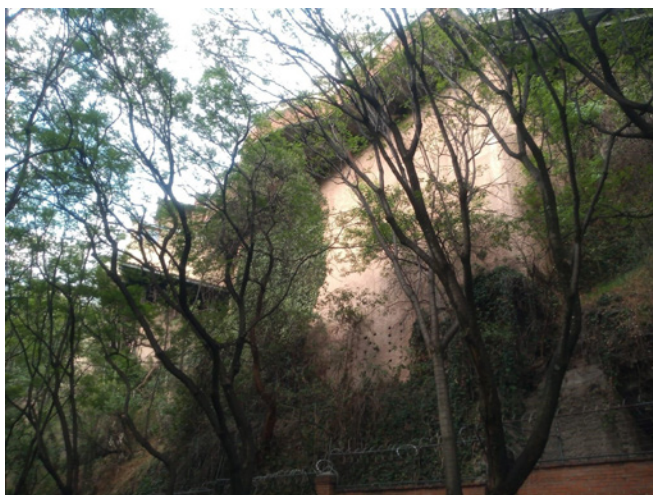
**Figura 7**

*Sistemas de drenaje en zonas de pendiente, Colonia Bosque de las Lomas, Alcaldía Miguel Hidalgo*

*Nota. Fotografía tomada por los autores en la calle Bosque de Sabinos (fecha de captura: 10/01/24)*

Asimismo, durante el trabajo de campo se evidenció la instalación de sistemas de drenaje para la estabilización de taludes (Figura 7). Estos muestran que el nivel de precipitación —entre otras características geográficas— origina, en diversas ocasiones, situaciones de riesgo geomorfológico y posibles deslizamientos de ladera.
