Notas sobre el comportamiento ante un sismo de los edificios históricos con estructura de mampostería

Definición de la *regola dell'arte*¹ en las construcciones murarias y su identificación en la edificación histórica

Francesco Piccarreta Fiorani

Università degli Studi di Roma La Sapienza, Italia

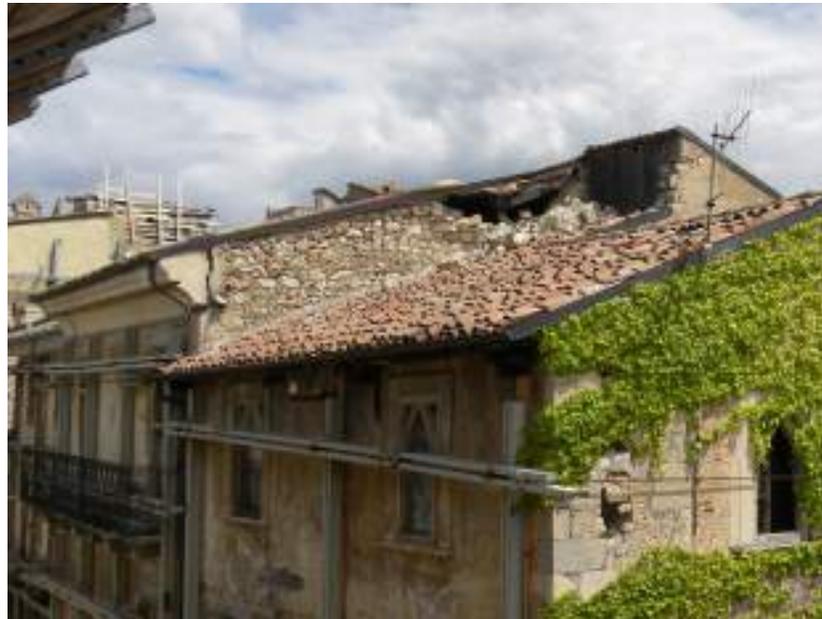
Figura 2.

7 Un ejemplo de una ejecución confiable de los refuerzos angulares, se muestra en la foto de la figura 2, que se refiere a una construcción de L'Aquila. La estructura del encuentro angular es de bloques de piedra escuadrada de grandes dimensiones. En segundo plano son visibles los desprendimientos en el plano de cobertura de la edificación contigua.

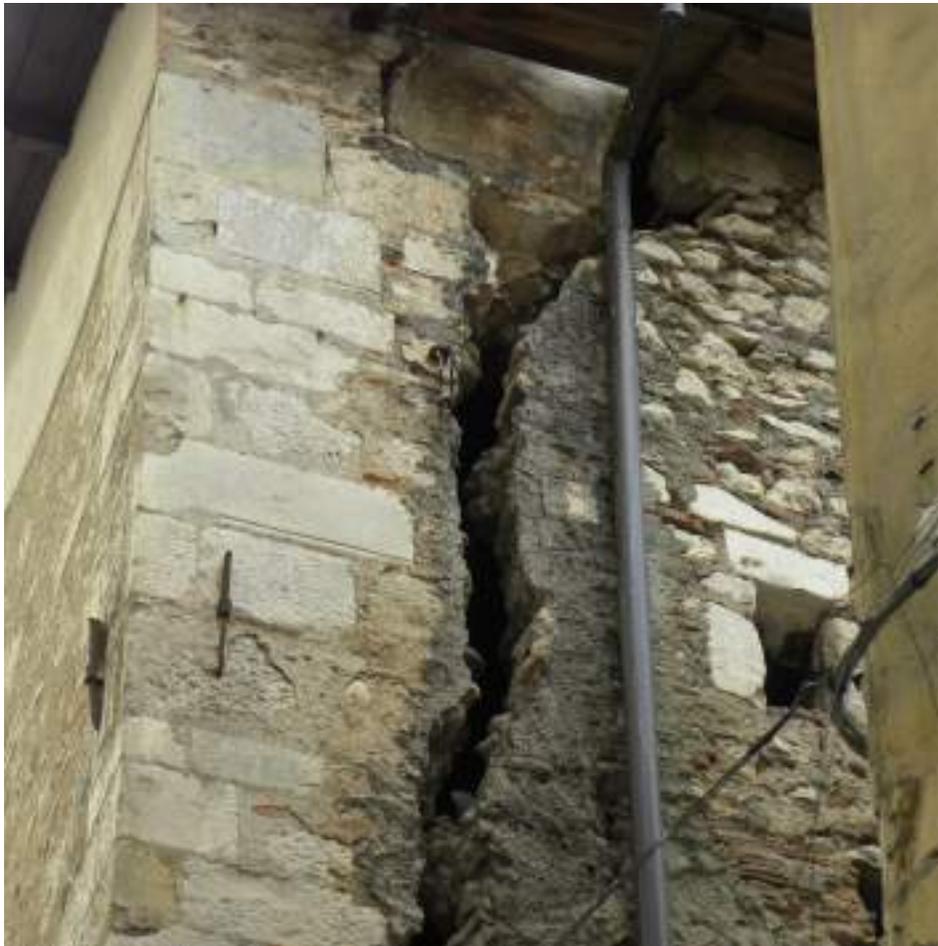
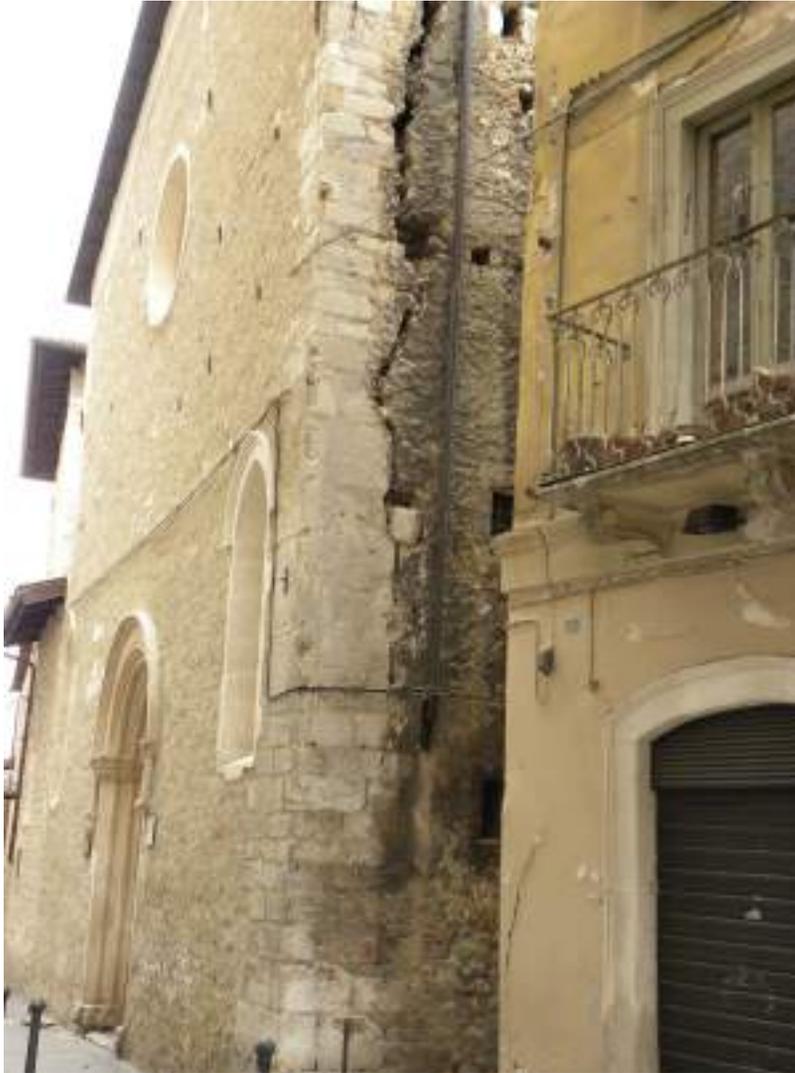
Figura 3.

Un ejemplo de esto es mostrado en las imágenes de las figuras 3 y 4, que se refieren a un edificio sacro –actualmente destinado a ser auditorio del conservatorio de música de la ciudad de L’Aquila– después del sismo de abril de 2009. La fachada –en bloques de piedra escuadrada regularmente dispuestos, con bordes en piedra de corte, tímidamente conectados a las paredes posteriores longitudinales– se presenta en incipiente estado de desplome, señalado por las lesiones de separación que la recorren en toda su altura, con amplitud creciente de abajo hacia arriba⁸, probablemente amplificando un daño precedente, más leve. Se observa fácilmente la notable diferencia de constitución entre la fachada y la pared longitudinal, así como la (consiguiente) falta de conexión entre las dos paredes.

El desplome se puede manifestar en la pared que se separa de las longitudinales a lo largo del acoplamiento (*ensamblajes* deficientes, regresar a los ejemplos de las figuras 3 a 6), o también puede comportar el arrastre de las cuñas casi triangulares¹³ de las paredes longitudinales, figura 7. El agarre a la base, la inclinación y la terminación en la parte superior dependen sea de la calidad del entrelazado de la mampostería, sea de la presencia de espacios o de

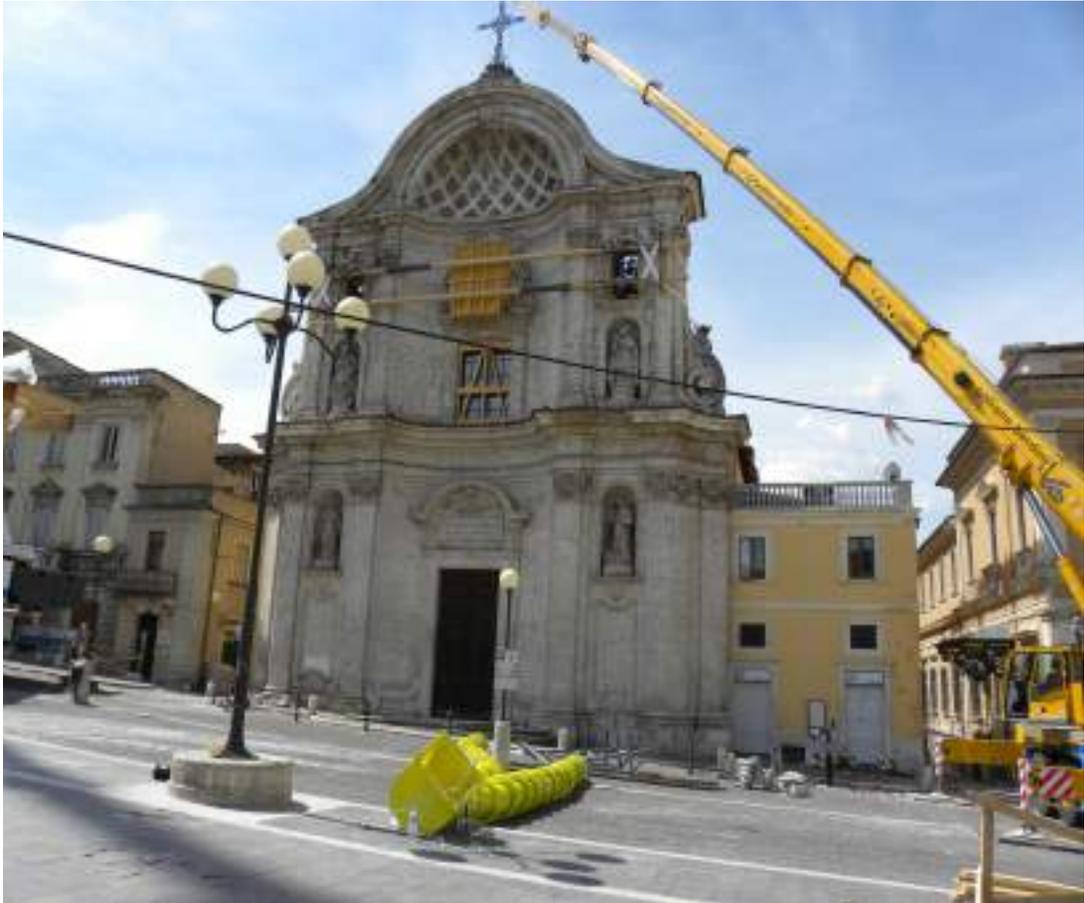
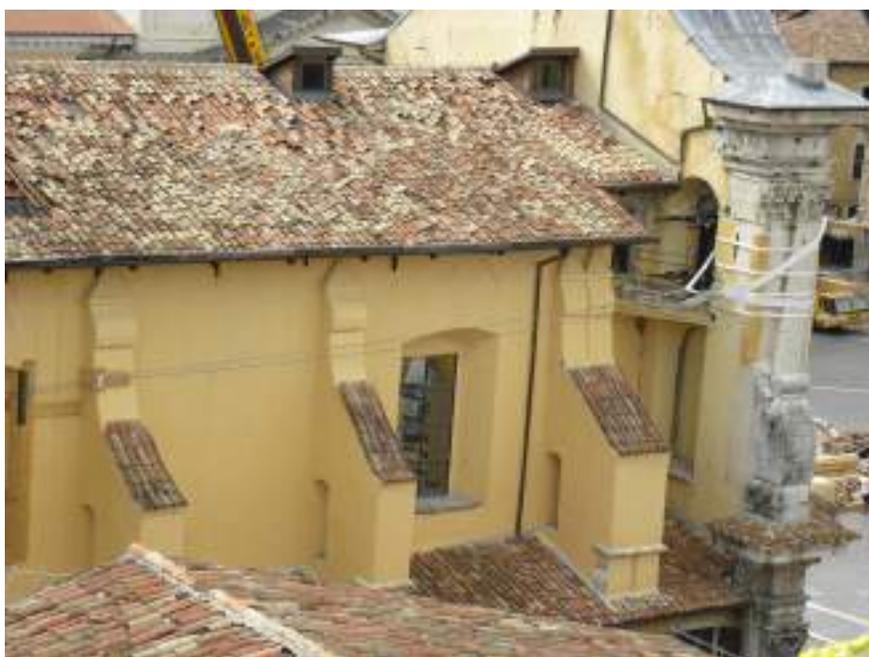
Figura 5.

Siempre a la capital de L’Aquila se refieren las imágenes de las dos figuras sucesivas (5 y 6), que reproducen la fachada y una perspectiva lateral de la iglesia del Perpetuo Suffragio (o de las “Ánimas Santas”) en la plaza del Duomo, esta también después del sismo del 2009. En las imágenes, el edificio ya ha sido sometido a intervenciones de resguardo, por parte de los bomberos; que ya han sido realizadas para la fachada, y en curso de ejecución para el tambor superior del presbiterio. La fachada, en condiciones de desplome incipiente, ha sido *autoanclada*⁹ a las paredes longitudinales

mediante dos robustas vigas de contraste en madera laminada y parejas de tirantes perimetrales que la atraviesan, en correspondencia con las dos celdas de los campanarios, y que circundan el interior del edificio sacro con las dos ventanas laterales más lejanas.

También en este caso, la fachada aparece desconectada de las paredes del muro posterior y las cadenas presentes –distinguibles por los anclajes a las paredes– parecen dirigidas a la “monoliticidad” de las angulaciones y no a una oportuna conexión con las paredes posteriores de la fachada.

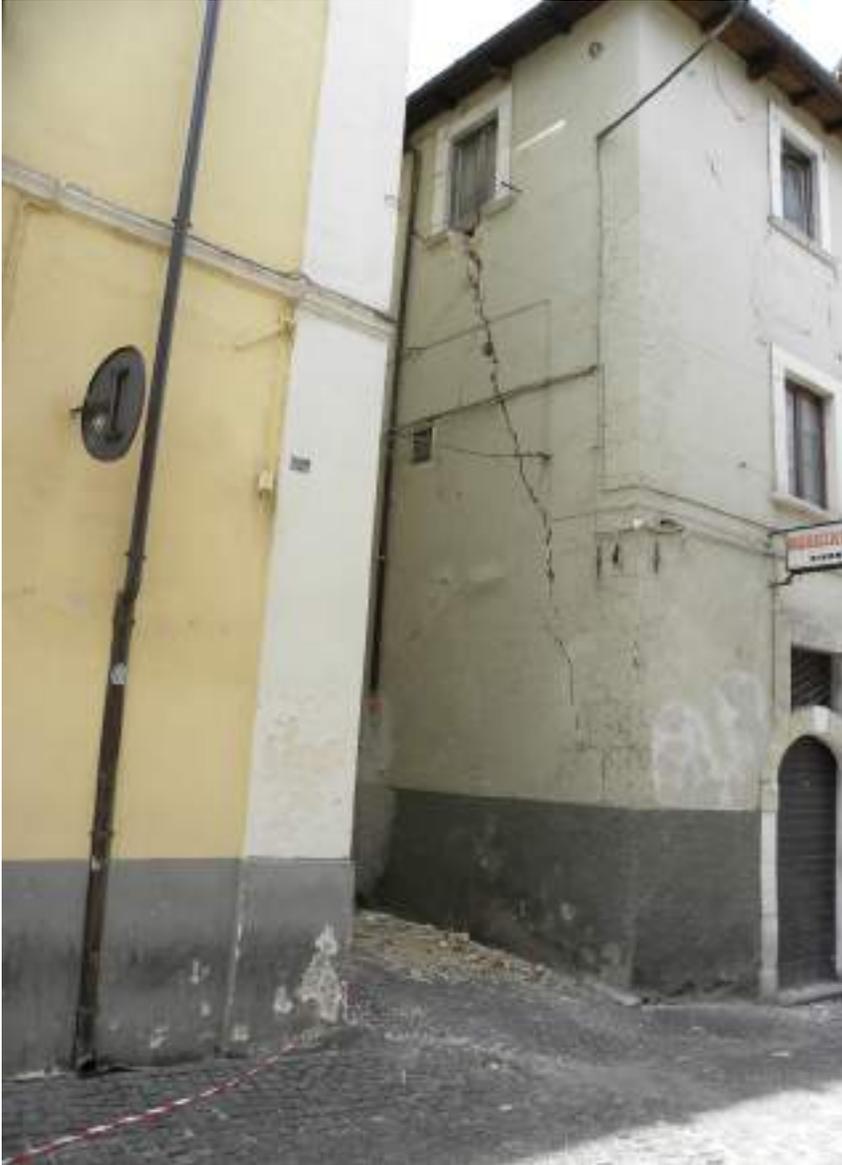
Figura 8.

entradas (estas últimas a menudo no observables desde el exterior, ya que son efectuadas en la cara interna de la pared); a modo de ejemplo, en la figura 8 siguiente se reporta la vista de un cuño de desplome en la pared de la fachada lateral de una construcción en L'Aquila. El encuentro angular está realizado con bloques bien escuadrados; la lesión inclinada parte de la intersección con la pared de la fachada frontal, siguiendo primero los recorridos entre los bloques, luego prosiguiendo hacia la ventana en el altillo, con amplitud creciente desde la base hasta la parte superior. Nótese luego la presencia de las dos cadenas en el ángulo, al nivel del primer piso, empotradas en el espesor de la pared y probablemente poco prolongadas en el cuerpo mural: ineficaces contra el movimiento de desplome.

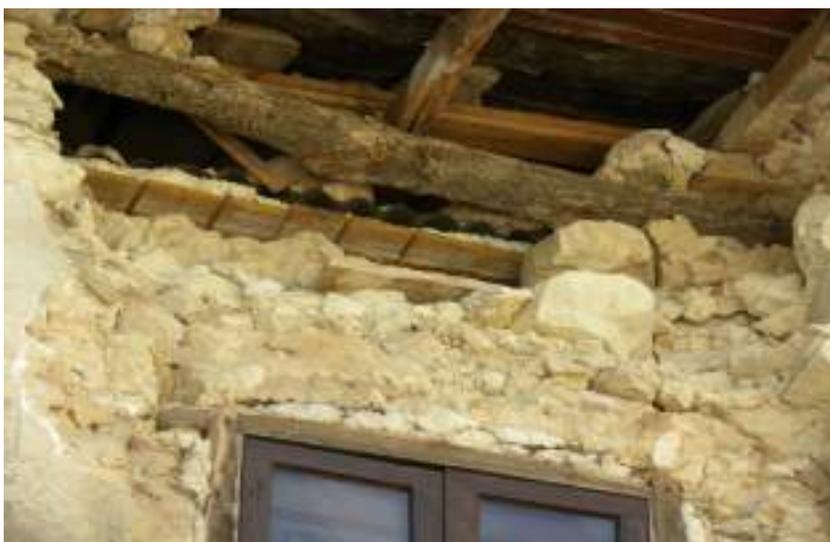
Figura 10.

Son frecuentes también los derrumbes parciales en el remate de las paredes, con el consiguiente desplazamiento de las estructuras de cobertura que ahí se apoyan (figuras 10 y 11). Igualmente frecuentes, todavía, son las expulsiones o la fractura de estípites y de arquivadas lapidarias del siglo XVIII, en los espacios de las ventanas o de las puertas de ingreso.

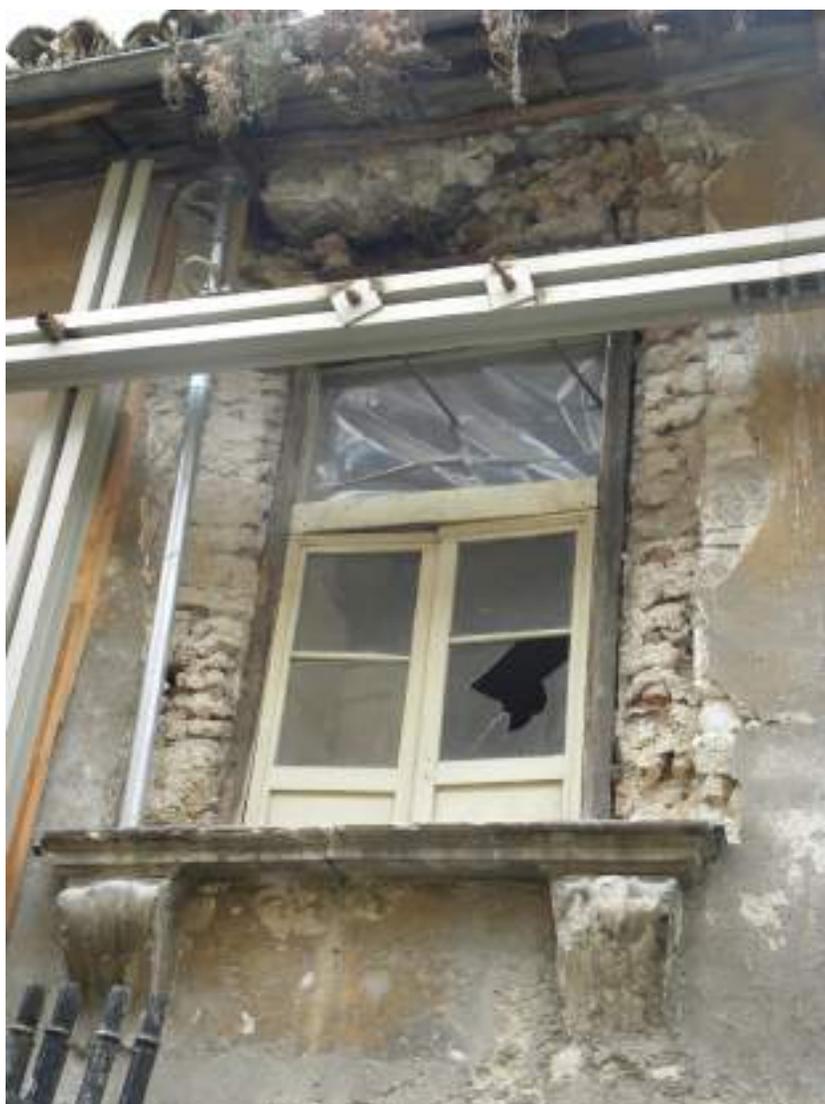
Figura 12.

En la figura 12 se ilustra un ejemplo de esta situación. Los estípites, que no están sujetos por la construcción del espacio y están poco o nada anclados a ella con llaves y clavos metálicos, han sido expulsados de su posición, arrastrando consigo los arquitebates y los muros del cielorraso.

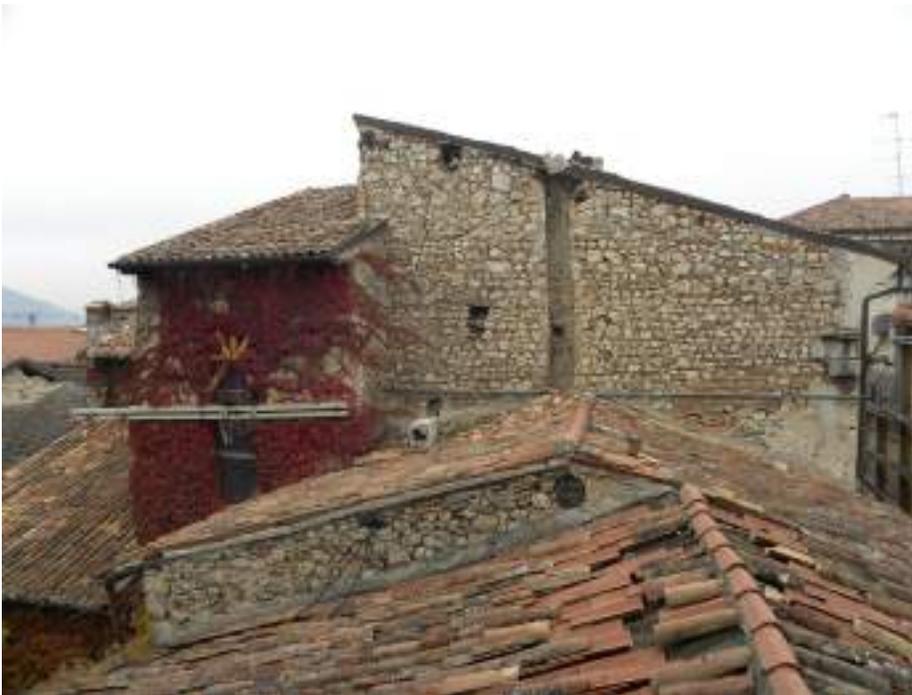
Figura 14.

Con fines de ejemplificación, se presentan algunos casos particulares de la ejecución de la intervención 3.3, empleada para reforzar algunas construcciones del centro histórico de L'Aquila: figuras 15 y 16, en las páginas siguientes. Este tipo de refuerzo se adapta a mamposterías con piedras o ladrillos, con caras enlucidas o a la vista; en este último caso es frecuente encontrar la convivencia en el uso de piedras y ladrillos, como en la figura 14.

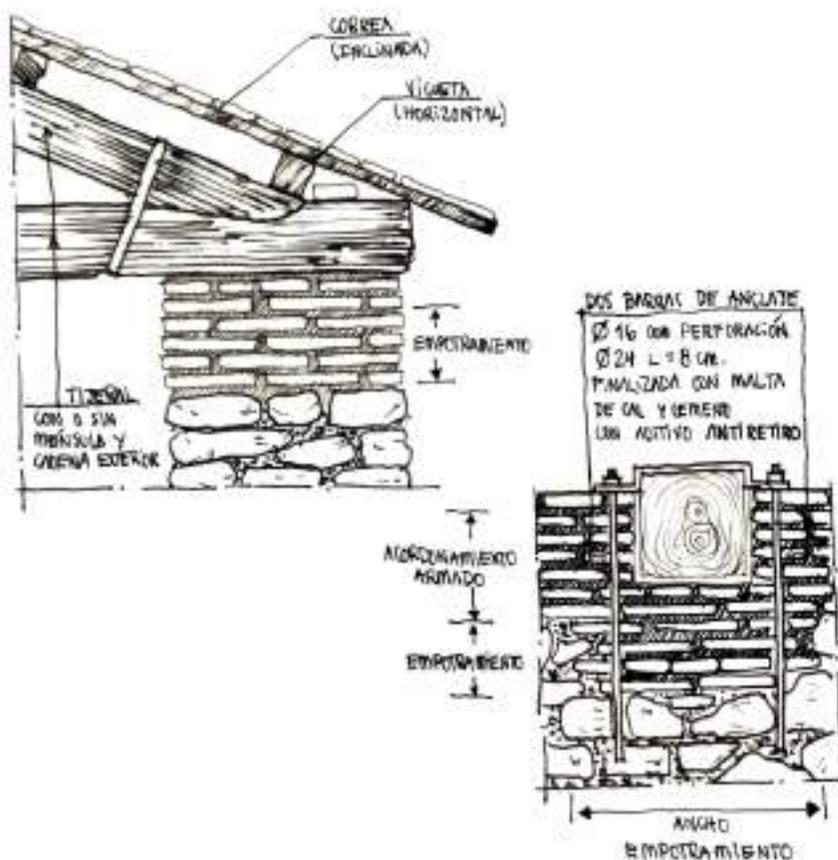
Figura 15.

Mejoramiento murario. Acordonamiento superior horizontal de las paredes de mampostería.

Extensión, cada dos filas, de tiras de red de 10 x 10 cm de extensión, seis milímetros de diámetro; perforación subvertical de 20 mm de diámetro cada 75 cm, armadas con dos barras de 12 mm de diámetro a través del bordillo de 40 cm y la mampostería inferior por un largo total de 1,00 m. Las superposiciones de las tiras de red van efectuadas en correspondencia de una perforación.

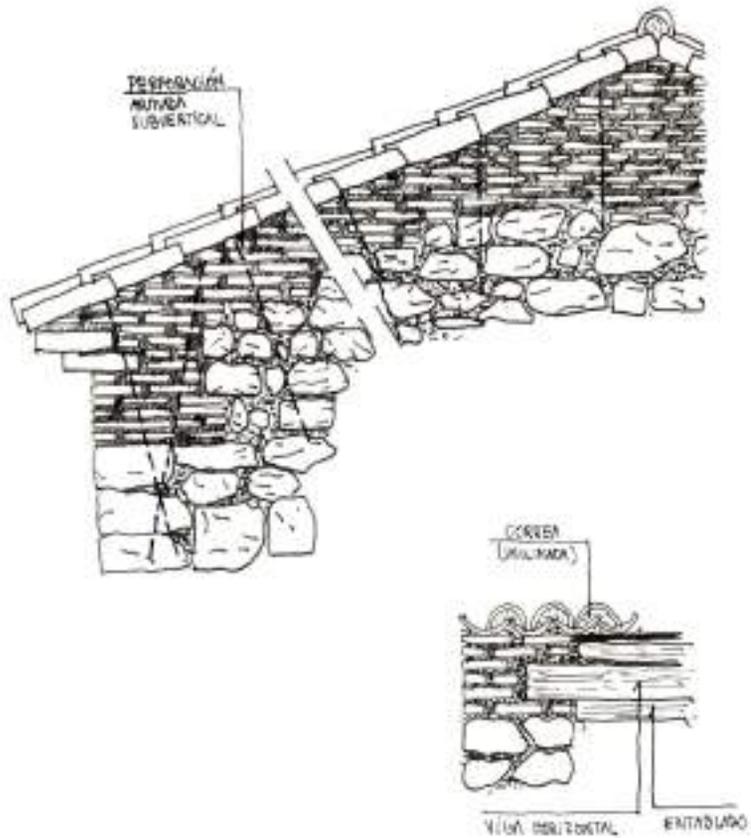
Figura 16.

Mejoramiento murario. Acordonamiento superior inclinado de las paredes de mampostería.
