Situación del patrimonio moderno en Lima

Análisis de casos

Universidad de Lima, Perú

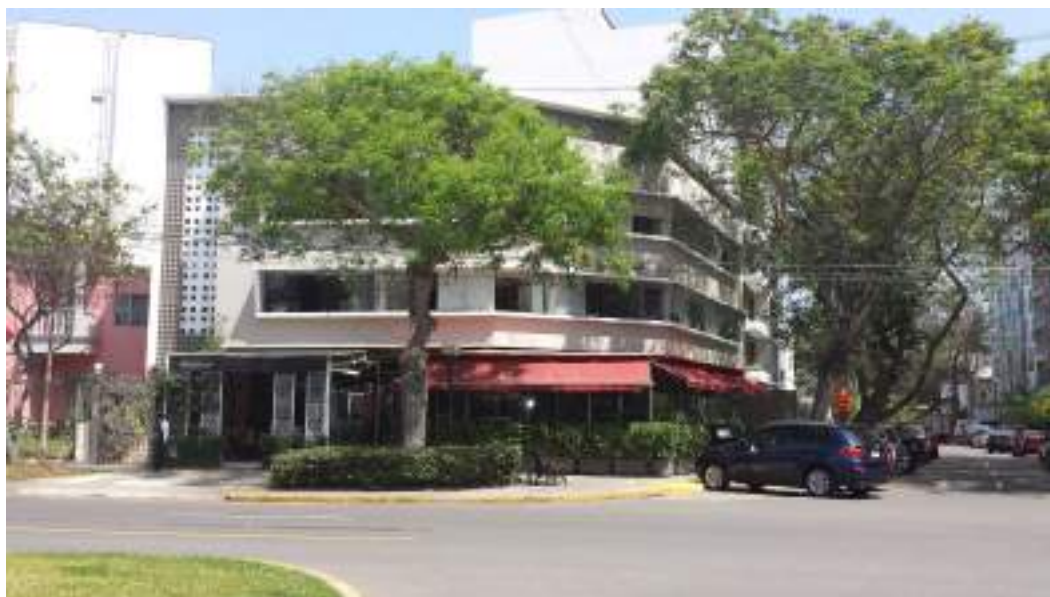
Figura 1.
Edificio San Fernando, 2015
Fuente: Fotografía de Martín Fabbri

Hoy en día, luego de más de medio siglo de construido, el edificio se conserva prácticamente tal cual. El mayor cambio que ha tenido es el de su uso, ahora como lugar de oficinas sobre todo, por estar en un distrito tan céntrico como Miraflores. Esta modificación resulta razonable para la conservación del edificio. Por otro lado, una modificación física que ha sufrido es la del

primer piso, que originalmente estaba retirado con respecto al segundo. Ahora que existen dos restaurantes en el primer nivel, se ha ocupado el retiro con elementos vidriados y jardineras. Aunque se trata de una variación importante, tiene la virtud de ser reversible y no afectar de manera drástica al edificio.

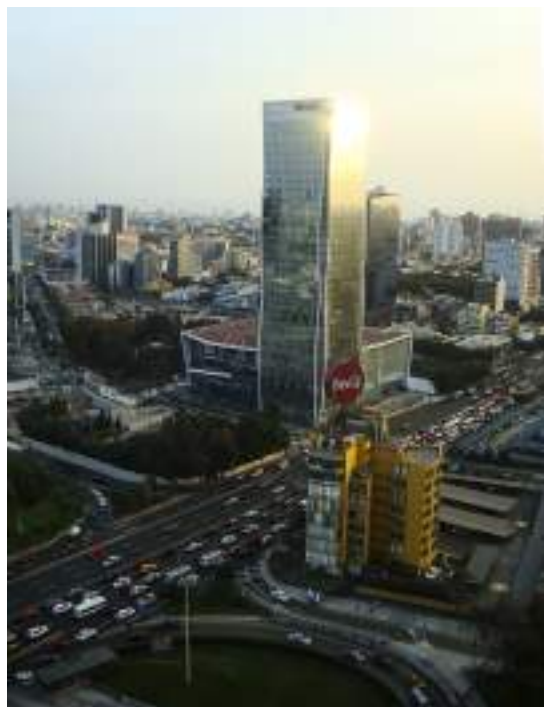
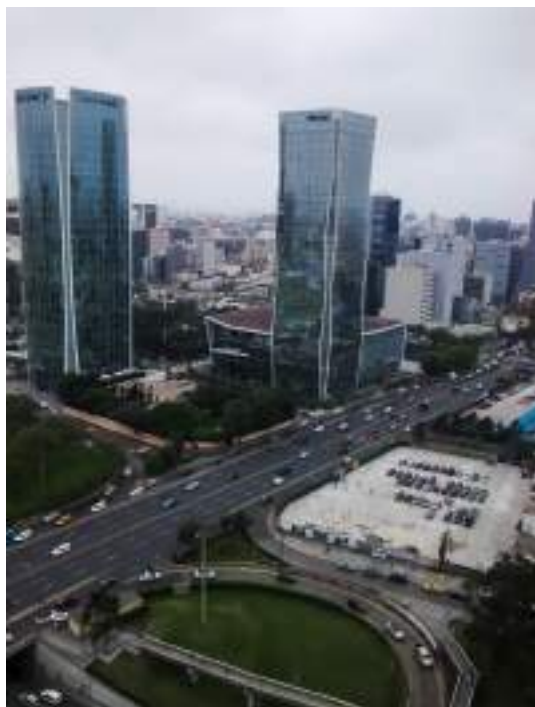
Figuras 2 y 3.
Edificio Limatambo antes y después de la demolición
Fuente: Fotografías de Pamela Hung

En la segunda mitad del año 2013 se inició el desmantelamiento del emblemático edificio Limatambo, ubicado en la intersección de la avenida Javier Prado con la Vía Expresa. El retiro del letrero circular que por muchos años coronó su azotea anunciaba su inminente desaparición, que muchos profesionales y periodistas quisieron detener a través de exhortaciones a organismos gubernamentales como el Ministerio de Cultura, donde una recién nombrada ministra Diana Álvarez Calderón inclinaba la balanza en favor de la inversión privada y hacía recordar cómo su antecesora, Cecilia Bakula, en el año 2008, como directora del INC³, avalaba la demolición

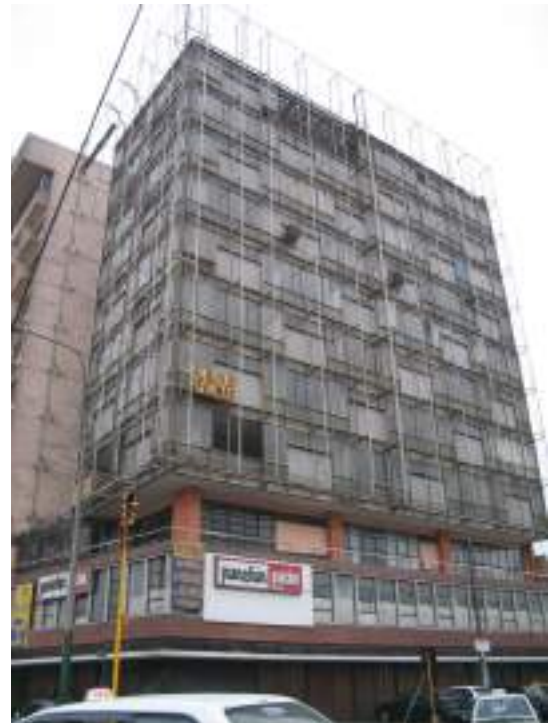
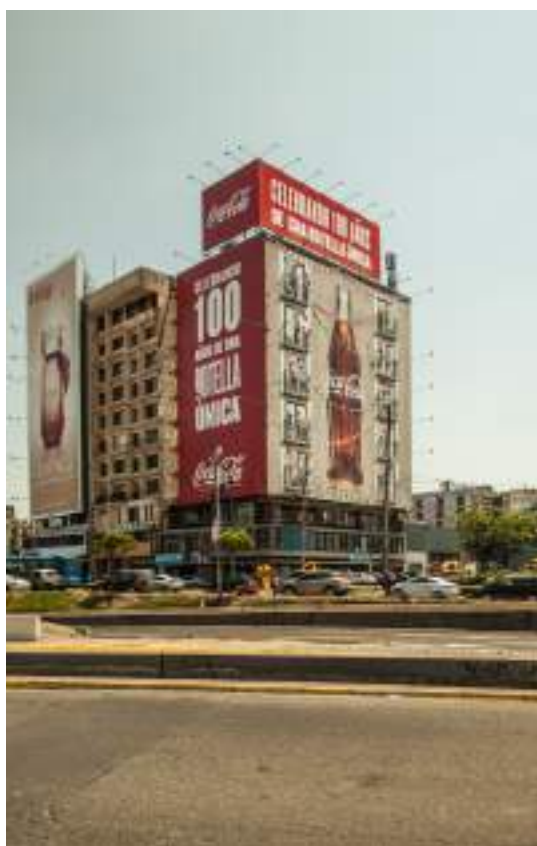
Figura 4.
Edificio Nyci
Fuente: Fotografía de Ana Belén Scudere

El cambio que ha sufrido el edificio de Seoane es evidente, pero hay grandes rasgos que con el tiempo se han ido perdiendo. El rasgo más resaltante que se consigna en el artículo citado anteriormente es el tratamiento exterior del edificio, que de concreto armado, bastidores de aluminio y paneles tratados en color azulado, se ha transformado en un cartel de publicidad que cubre completamente el inmueble. Es la negación absoluta de la arquitectura. Al ser recubierto con este elemento, el edificio perdió su esbeltez y permeabilidad, que se lograba con ese fuerte espacio libre que dejaba entre la zona comercial y la vivienda. Esta estructura metálica que cubre absolutamente todo el proyecto solo contribuyó a degradarlo, de tal forma que los tres cuerpos que Seoane había marcado se perdieron completamente, haciendo que pase desapercibido y que se convirtiera en “otro edificio con un cartel en Lima”.

Otro cambio importante es el que sufrió el contexto en donde se ubica el edificio. En las fotografías podemos ver cómo resalta el proyecto y lo imponente que se ve gracias a ese marco de árboles que tiene, y lo solitario que se encontraba; sin embargo, debido al desarrollo urbano posterior de la urbe, Lima sufrió varias modificaciones, como la avenida Paseo de la República. Dicho cambio se ve reflejado con la perspectiva de la fotografía, ya que nos podemos dar cuenta de que esta calle tenía un flujo bajo de autos, lo cual permitía cruzar a los peatones e incluso tomar una fotografía del lugar. Hoy, la hazaña de atravesar ese tránsito es realizada por pocos. Por otro lado, está la contaminación visual debida a los dos edificios de altura similar ubicados en sus flancos, que saturan el paisaje urbano, además de que aquellos adoptaron la peor característica del actual edificio, la publicidad en la fachada.

Finalmente, las fotos presentadas en este artículo fueron tomadas en 2004 (Rondinel & Vigil, 2007) y muestran el carácter de abandono en el que se encuentra el edificio. El exterior queda en un segundo plano y los inquilinos del edificio revelan poco interés por lo que sucede en la fachada. Es así que debemos preguntarnos cuánto tiempo va a pasar hasta que los peruanos tomemos conciencia de la necesidad de conservar nuestros edificios emblemáticos —no solo por este caso sino también por las diversas casas, equipamientos, multifamiliares y cualquier otro proyecto de arquitectos reconocidos que hayan construido en nuestro país— y de mantener siempre la actitud de supervisar que los nuevos usos que se les están agregando sean compatibles con su valor histórico.

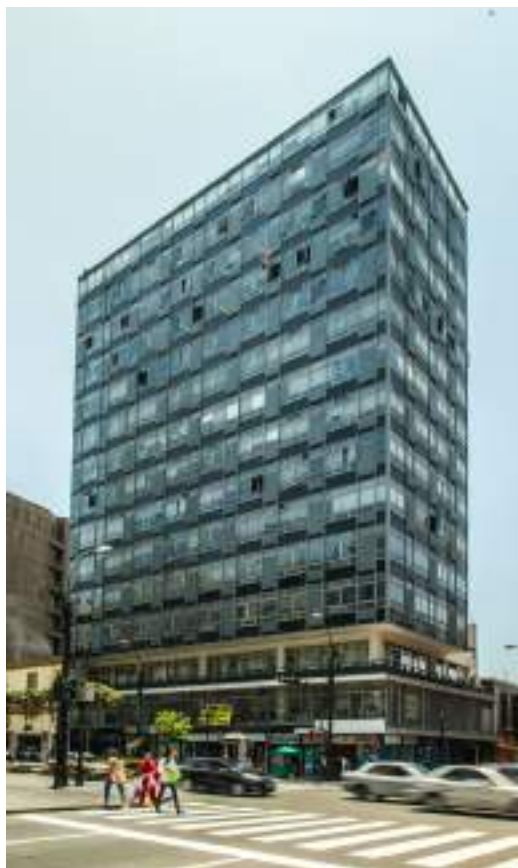
Figura 6.
Edificio El Sol
Fuente: Fotografía de Martín Fabbri

La fachada corresponde a un muro cortina con marcos de aluminio con aplicaciones modulares, que han sido conservados a primera vista. En 2012 fue su último mantenimiento importante, cuando además se cambiaron los paños de vidrio que poseían originalmente, por otros con mayor transparencia, para lograr un mayor ingreso lumínico al interior de las oficinas.

Estos dos niveles se encuentran completamente cubiertos por una fachada vidriada sin modulación de aluminio, con losas cubiertas con material sintético oscuro que no ha sido reemplazado durante los mantenimientos del edificio, al igual que el cielorraso de los primeros niveles, que continúa siendo tratado con una mezcla de cemento y arena. Según indican los propietarios de los niveles comerciales, existe una preocupación por mantener una imagen de lo que fue el lugar en un momento glorioso, esto a la mano del costo que implicaría una renovación completa

El edificio no ha sufrido muchos cambios en cuanto a la fachada se refiere. Esta ha podido mantenerse en sus 56 años de vida, cualidad digna de ser resaltada en una época de transformación constante. La metamorfosis clave de este proyecto se ve en la reestructuración interna, necesaria para evitar el deterioro del edificio por abandono. El cambio le permitió mantener su vigencia a pesar del uso actual, permitido a su vez por el gran diseño estructural y arquitectónico de Seoane, que dotó a la construcción con una flexibilidad adecuada para la época en que vivimos.
