# Intervención en el Hogar Geriátrico San Vicente de Paúl en Barrios Altos<sup>1</sup>

Claudia Alejandra Sánchez Grados

Universidad de Lima, Perú

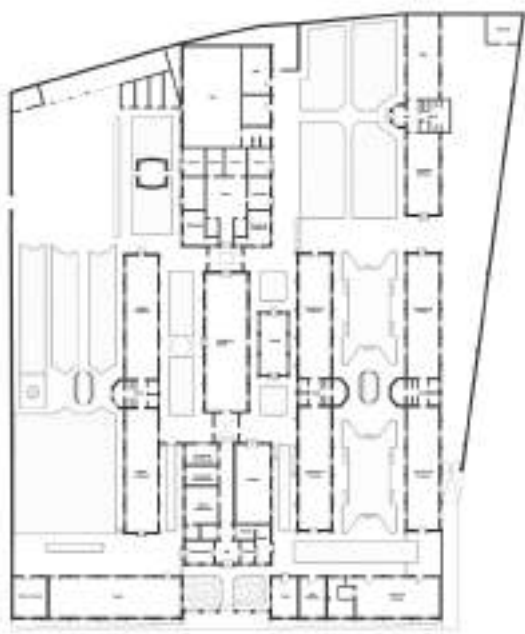
Figura 3-6.  
Plantas  
Fuente: elaboración propia

Planta San Vicente (1922-1958)

Planta San Vicente (1950-1990)

Es por eso que, luego del análisis realizado, se han encontrado cuatro etapas del complejo desde su creación hasta el día de hoy. En un comienzo, eran evidentes los ejes principales y secundarios que planteó Marquina para dividir los sectores de administración y residencia de mendigos. Ya para el año 1950, se construye dentro del complejo un pabellón en donde

vivían monjas cuyo servicio de caridad permitió brindar apoyo a los residentes de la época. Como tercera etapa, y ya entrando al siglo XXI, era claro que las intervenciones contemporáneas empezaron a aparecer, y es que además de realizarse una pequeña ampliación de terreno hacia el lateral izquierdo, los nuevos pabellones construidos, como lavandería, una sala multiusos y una biblioteca, ya pierden relación en cuanto altura y estética en comparación con los demás edificios en conjunto. Finalmente, ya en la actualidad y con el cambio de denominación de residencia a hogar geriátrico, el San Vicente de Paúl ha tenido que adecuar nuevas áreas de atención al residente para brindar no solo hospedaje, sino además un servicio de terapias. Esto ha
