Recuperación y puesta en valor de la casa e iglesia de la antigua hacienda San Juan

RESTORATION AND CULTURAL VALUE ENHANCEMENT OF THE HOUSE AND CHURCH OF THE FORMER HACIENDA SAN JUAN

Valerie More Gómez
Universidad de Lima, Perú
vmore@ulima.edu.com
<https://orcid.org/0000-0001-5146-5367>

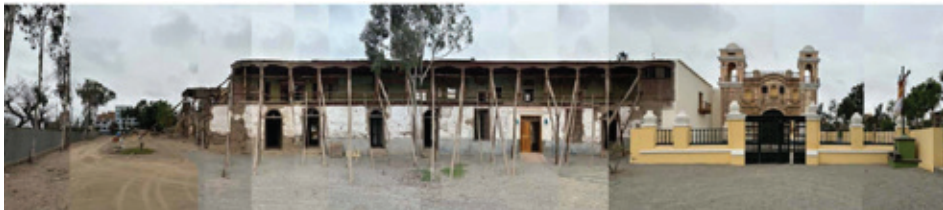
Figura 6

Fotografía del exterior de la casa hacienda San Juan en su estado actual

El inmueble ha experimentado numerosos intentos fallidos de recuperación a lo largo del tiempo. Actualmente, varias zonas se encuentran en un estado de completo abandono y se mantienen en pie gracias a una intervención acertada de puntales que, por el prolongado tiempo que tienen, ya son parte de la memoria del lugar. Los efectos de terremotos e invasiones por parte de terceros han causado la pérdida de sus muros, techos y pisos, dejando el edificio en un estado de severo deterioro.

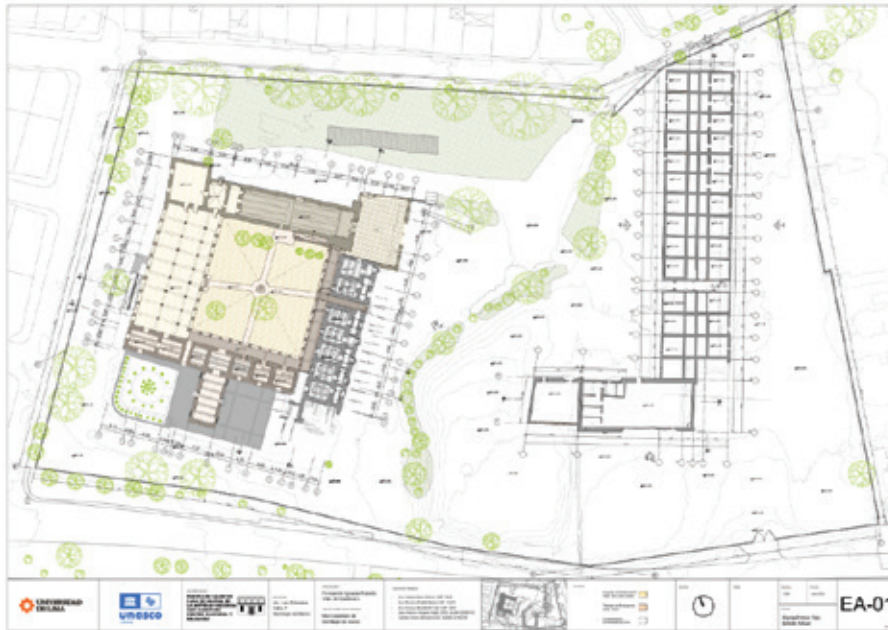
Figura 8

Plano de levantamiento del estado actual de la hacienda San Juan

En simultáneo con los trabajos de levantamiento, se llevó a cabo la elaboración de planos de arquitectura con el estado actual de la iglesia y de la casa hacienda San Juan. Estos planos son fundamentales para documentar y comprender visualmente la condición actual del monumento. Se realizaron planos generales de todo el conjunto y planos de las dos zonas a intervenir: la primera crujía de la casa hacienda, en sus dos pisos, y la zona de ranchería compuesta por los antiguos cuartos de esclavos, primera capilla y un trapiche. Contamos, además, con un registro fotográfico de todo el inmueble, que hace más sencilla la verificación de los deterioros encontrados.

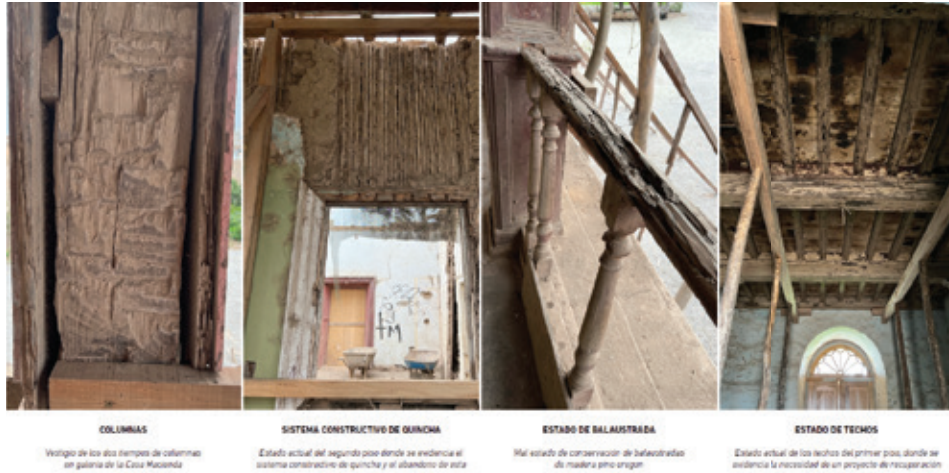
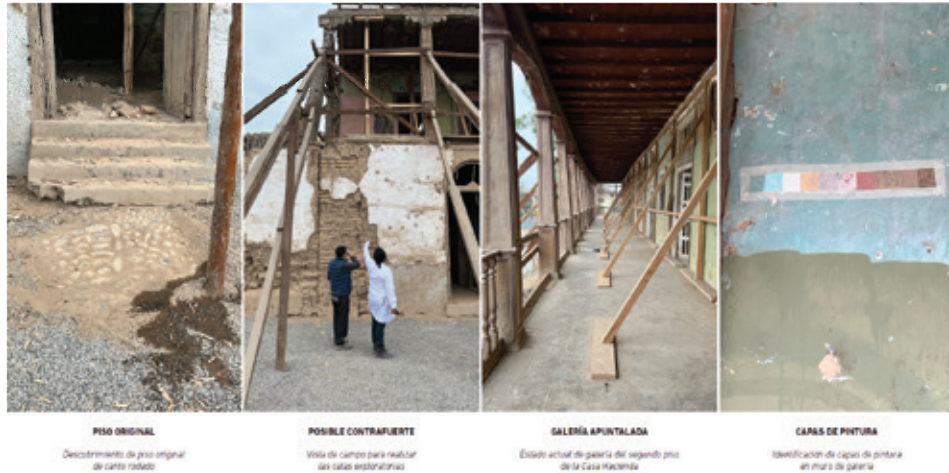
Figura 9

Fotografías del estudio estratigráfico de la hacienda San Juan

Siguiendo con la metodología de la restauración, se realizó un estudio estratigráfico y exploratorio a partir del cual se identificó el sistema constructivo original de la casa hacienda, que incluye el uso de anchos muros de adobe de 80 centímetros (el equivalente a una vara, que era la unidad de medida utilizada a inicios de la época de la Colonia). Estos adobes se encuentran asentados de cabeza, con un mortero de barro en su fragua y enfoscados con una fina capa de empastado de yeso, en buen estado de conservación.

En las calas realizadas en las partes altas de los muros, donde hay menor daño, se han identificado hasta once capas de pintura de colores como el rojo, el ocre y el azul, en distintas tonalidades. En las balaustradas solo se ve la presencia del color marrón y en las carpinterías hasta cuatro capas de color antes de llegar a la base de madera de pino Oregón. Cada capa de pintura representa una época diferente y puede proporcionar información sobre la evolución a lo largo del tiempo. Estas se encuentran documentadas para revelar la estética original de la casa hacienda.

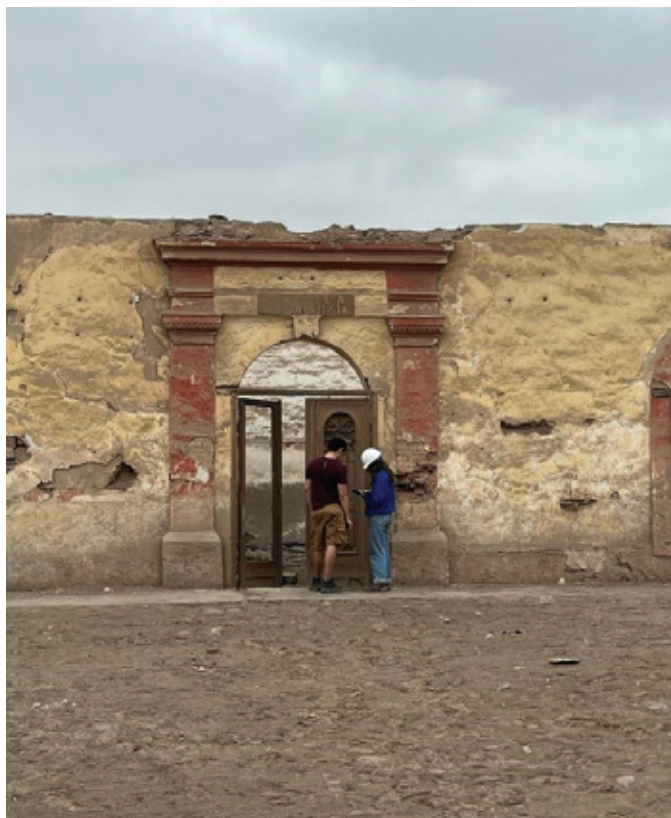
Figura 11

Fotografía del levantamiento en la zona de las rancherías

En la zona de rancherías, nos encontramos con una construcción de menor calidad y estabilidad, por ser muros más delgados y esbeltos. En las exploraciones del estudio estratigráfico se descubrieron hasta tres capas de pintura, el revoque de yeso sobre un enfoscado de barro y de base, adobes asentados en soga con una junta de mortero en pega. Los techos con vigas de madera, tablones y caña presentan muy mal estado de conservación; muchos de estos espacios los encontramos tapiados por muros de ladrillo levantados para evitar que personas ajenas puedan habitarlos. Sin embargo, vemos alentador identificar el potencial para crear nuevos espacios de uso, que constituyen oportunidades únicas para la adaptación de las necesidades contemporáneas.

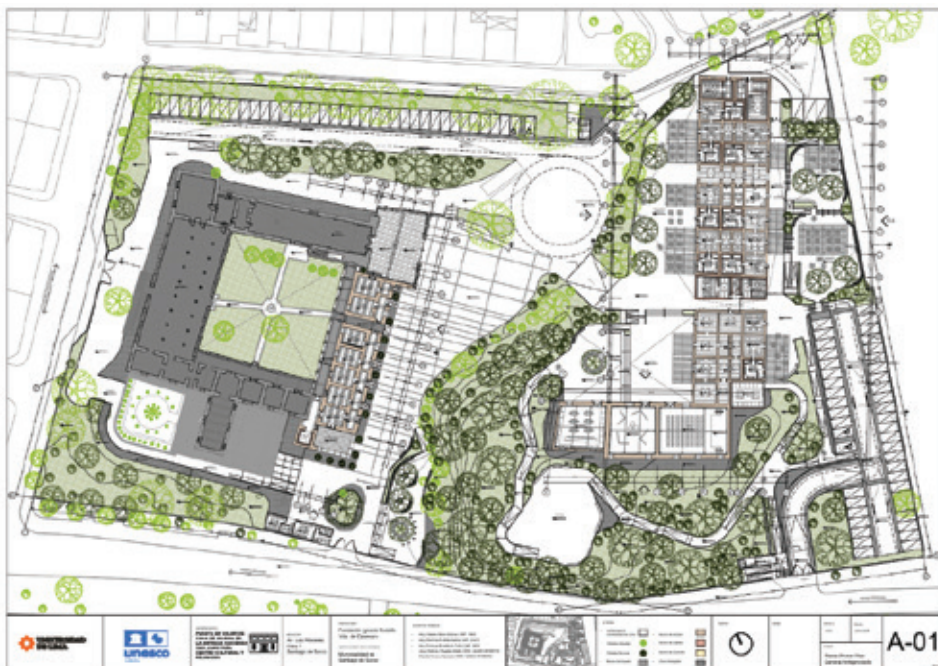
Figura 12

Plano de anteproyecto de puesta en valor de la casa y la iglesia de la antigua hacienda San Juan para centro cultural y religioso

La propuesta se divide en tres sectores de actuación: la casa hacienda, las rancherías y su entorno, con un total de 4073,98 m² de área techada.

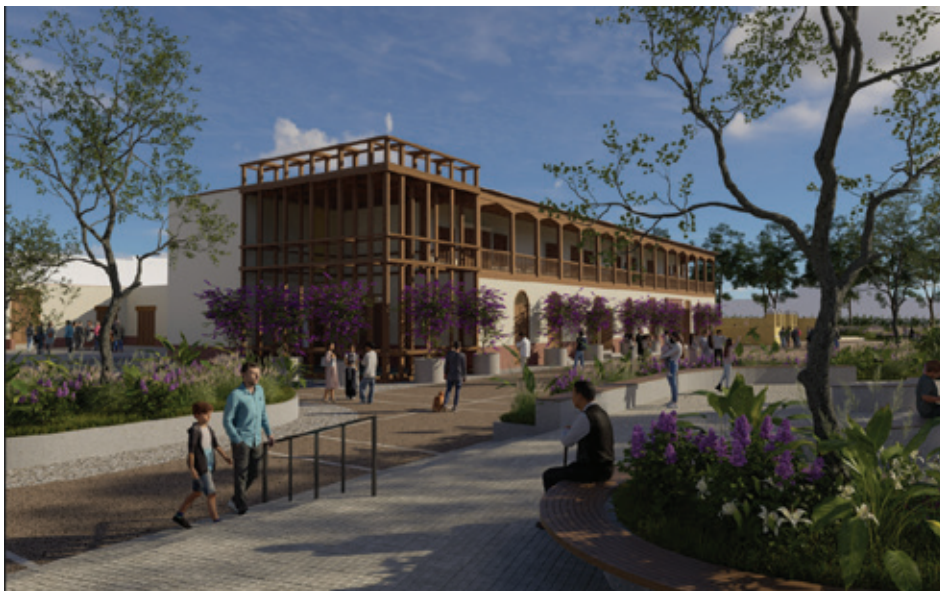
Figura 14

Vista de la propuesta de puesta en valor de la casa y la iglesia de la antigua hacienda San Juan

En el sector izquierdo, quedan vestigios del derrumbe de muros y parte de la galería del segundo piso. El proyecto de obra nueva busca recuperar la volumetría del monumento con una estructura de madera ligera, diferenciando la intervención actual, según las premisas de Camilo Boito, y que funcione como nuevo ingreso al museo.
