# Historia y memoria del puente de Piedra, Lima

## HISTORY AND MEMORY OF LIMA'S STONE BRIDGE

**Diana Aguirre**  
Universidad Nacional Mayor de San Marcos  
daguirrec@unmsm.edu.pe  
<https://orcid.org/0000-0002-9161-9276>

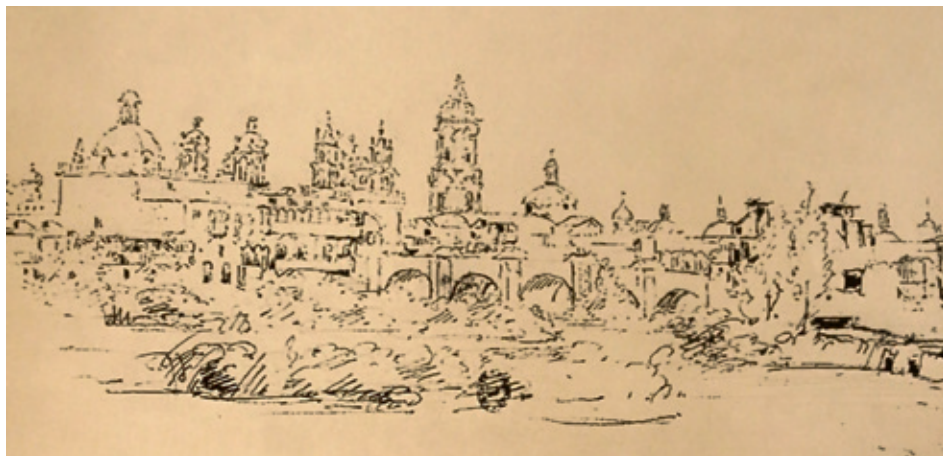
## Figura 1

*Vista del puente de Piedra desde el Rímac, fechada en noviembre de 1838*

*Nota.* Se pueden apreciar los seis ojos del puente y el arco que daba a la calle de Palacio. De *Imagen del Perú en el siglo XIX*, por L. Angrand, 1972, p. 55. Carlos Milla Batres.

Finalmente, el puente se hizo de seis ojos, elaborado completamente en piedra con estribos, seguros, pretiles con ángulos y recodos sobre estribos, como lo podemos apreciar en las imágenes de la primera mitad del siglo XIX, pertenecientes al viajero francés Léonce Angrand (1972). Se pueden visualizar cinco pilares dentro del cauce del río y seis arcos sobre ellos y las dos orillas (véase Figura 1).

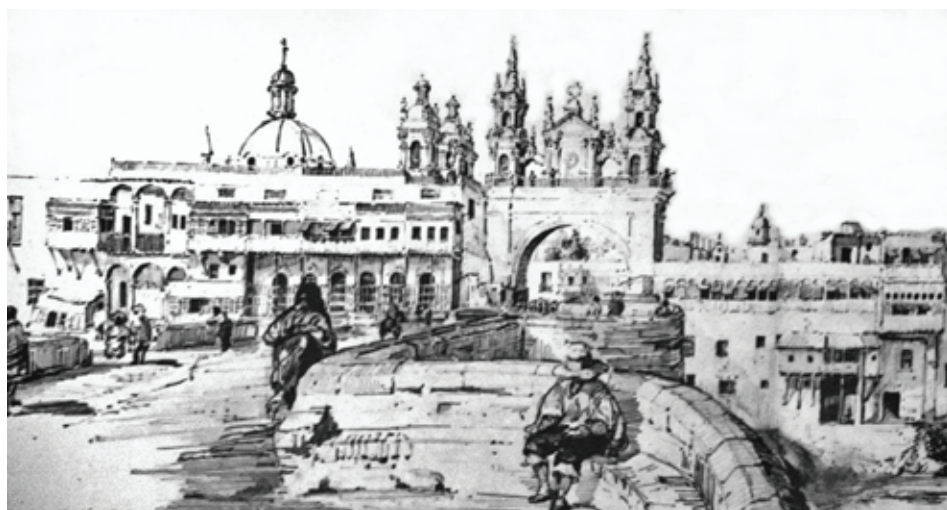
## Figura 2

*Puente de Piedra en noviembre de 1837*

*Nota.* Nótese en primer plano los asientos o refugios semicirculares. De *Imagen del Perú en el siglo XIX*, por L. Angrand, 1972, p. 72. Carlos Milla Batres.

A su vez, la elevación de los mencionados pilares, con sus contrafuertes externos hasta la altura de la calle, permitió que se formaran en ellos plataformas semicirculares con poyos que sirvieron de asiento a manera de balcones a los transeúntes. Estos asientos pueden ser apreciados también en las acuarelas de Angrand (véase Figura 2) y Rugendas (véase Figura 3) en la primera mitad del siglo XIX.

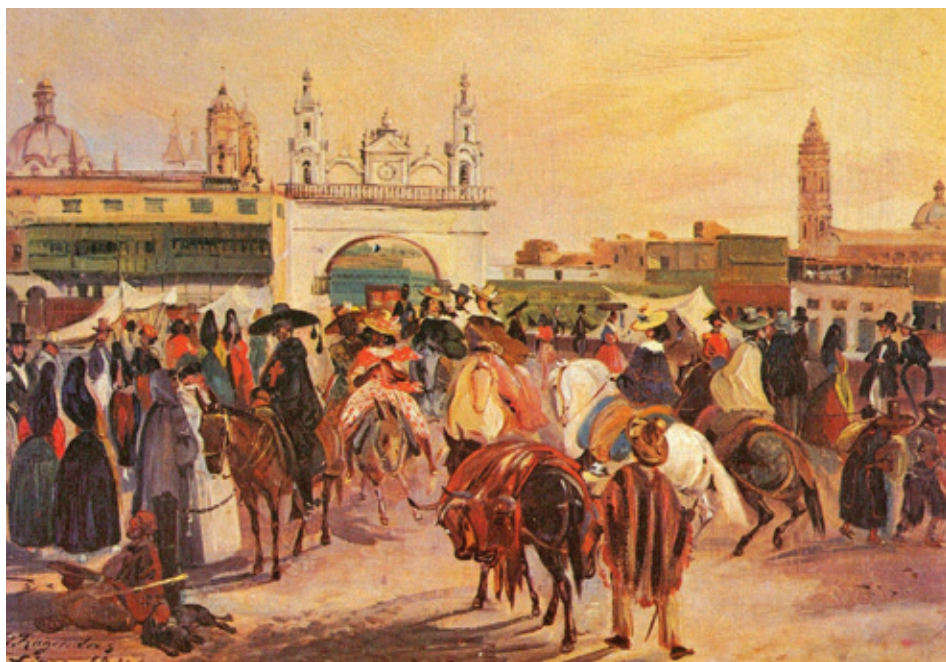
#### Figura 4

*Escena en el puente de Piedra y el arco con el reloj y las dos torreoncillas*

*Nota.* Fechado en 1844. De El Perú romántico del siglo xix, por J. M. Rugendas, 1975, p- 190. Carlos Milla Batres.

En el año 1738, durante el gobierno del virrey marqués de Villagarcía, se colocó en este arco una estatua ecuestre de Felipe V (Bromley & Barbagelata, 1945, p. 36). Unos años después, el terremoto de 1746 lo destruyó, siendo luego reconstruido entre 1752 y 1771. La estatua fue reemplazada por un reloj que había pertenecido a los jesuitas, institución que, como se sabe, había sido expulsada de las colonias americanas (Bromley & Barbagelata, 1945, p. 72). En la Figura 4 podemos ver la existencia del mencionado reloj y la decoración sobre el puente.

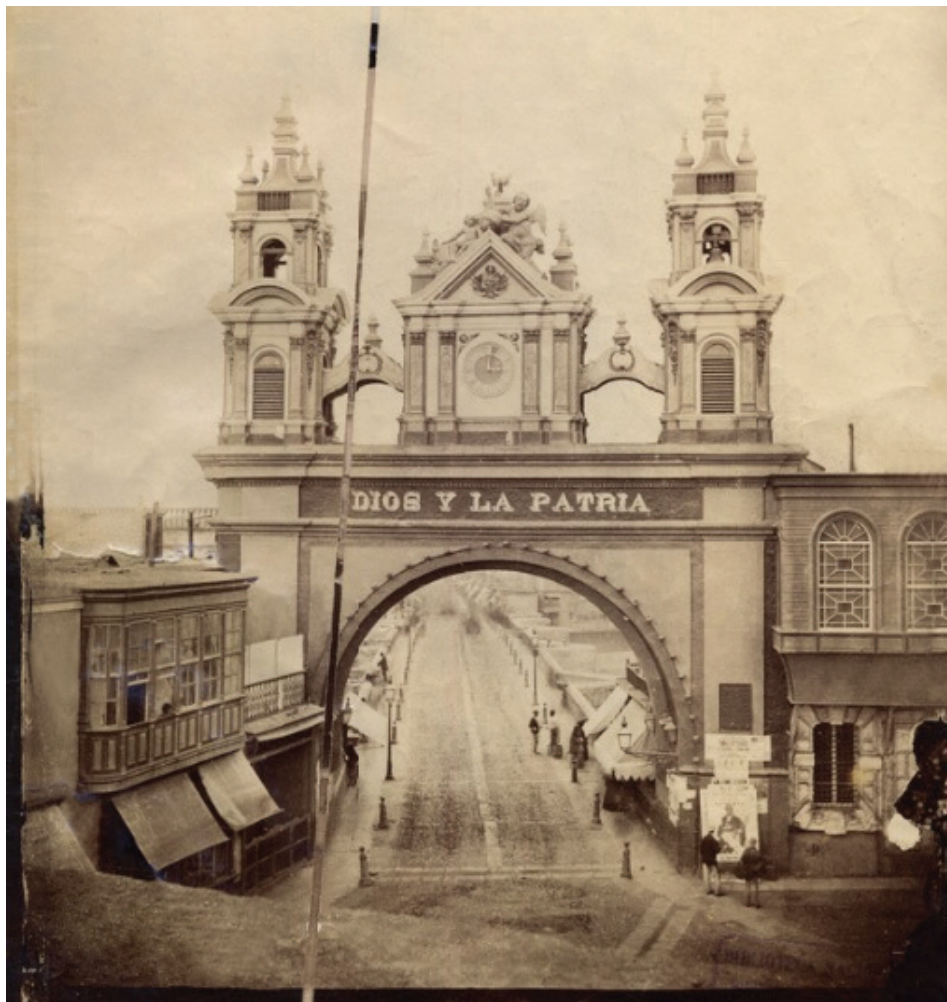
**Figura 5**

*Arco del puente en el que se aprecia el reloj colocado en 1851*

Durante el gobierno de Ramón Castilla se instaló “un reloj de dos esferas, traído de Londres, como coronación del arco ornamental del viejo puente de Lima, lo que constituyó todo un acontecimiento en la vida tranquila de la ciudad” (Regal, 1967, p. 148). Este reloj fue instalado el 1 de diciembre de 1851 y estuvo en pie hasta 1879, cuando un voraz incendio lo destruyó (Regal, 1967, p. 148), como se puede apreciar en la Figura 5.

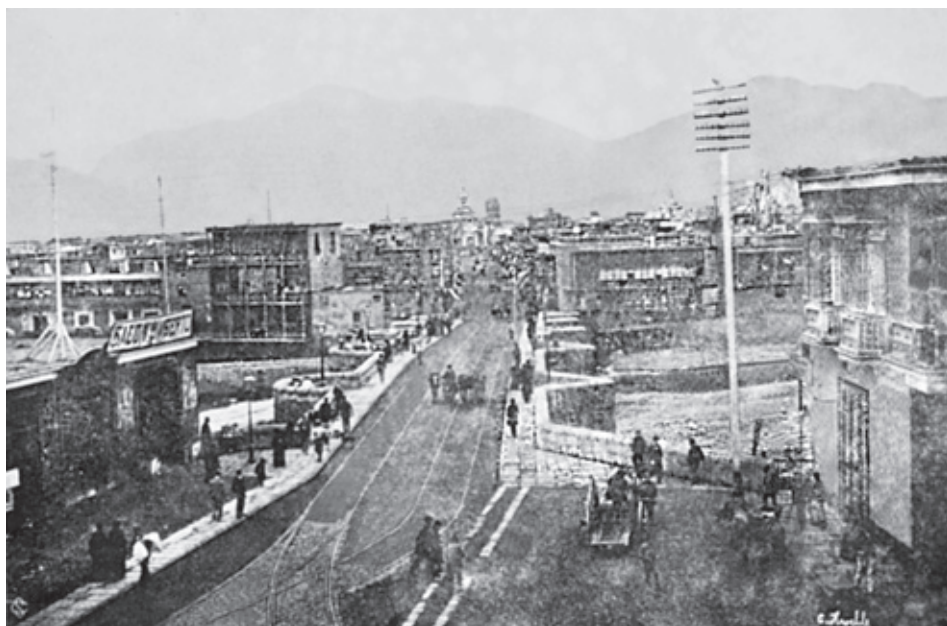
### Figura 6

*Vista del puente de Piedra con el tendido de rieles del tranvía eléctrico*

(Municipalidad de Lima, s.f.), por el cual se realizó el ensanchamiento de la calzada y las veredas de este (de 6,50 a 6,90 metros, y las aceras de 1,40 a 2,00 metros cada una, lográndose una amplitud de 4,30 metros a expensas de los refugios para peatones que existían a ambos lados de las veredas) (véase figuras 6 y 7) pues

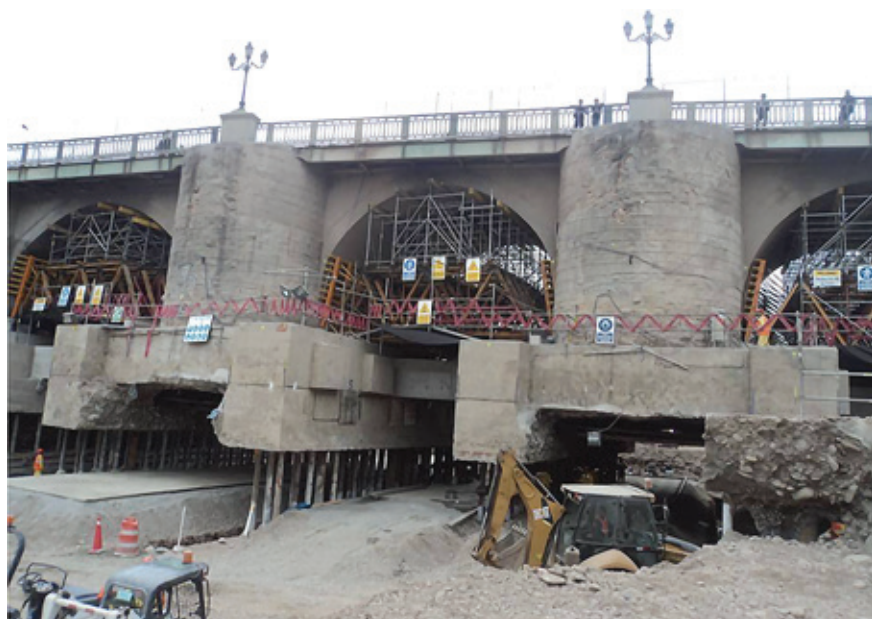
### Figura 7

*Trabajos de cimentación de la base del puente de Piedra, en el marco del proyecto Línea Amarilla, en el 2015*

En el año 2015, la Municipalidad de Lima inició el vaciado de cuatro mil toneladas de concreto a fin de formar la base o losa donde se asentaría el puente de Piedra. Esta acción permitiría la construcción del túnel subterráneo, de 1,8 kilómetros de longitud, ubicado

a espaldas de Palacio de Gobierno. Esta obra de ingeniería permitió elevar el puente de Piedra de doce mil toneladas, para continuar con el proyecto de la Línea Amarilla (véase figura 7) desarrollado sobre la margen izquierda del río Rímac (PROLIMA, 2016).
