# Recuperación y puesta en valor de la casa e iglesia de la antigua hacienda San Juan

## RESTORATION AND CULTURAL VALUE ENHANCEMENT OF THE HOUSE AND CHURCH OF THE FORMER HACIENDA SAN JUAN

Valerie More Gómez  
Universidad de Lima, Perú  
vmore@ulima.edu.com  
<https://orcid.org/0000-0001-5146-5367>

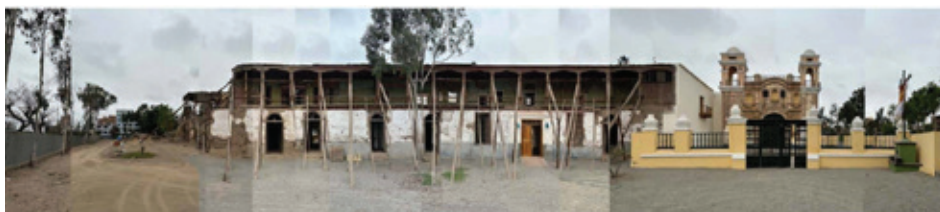
#### Figura 6

*Fotografía del exterior de la casa hacienda San Juan en su estado actual*

El inmueble ha experimentado numerosos intentos fallidos de recuperación a lo largo del tiempo. Actualmente, varias zonas se encuentran en un estado de completo abandono y se mantienen en pie gracias a una intervención acertada de puntales que, por el prolongado tiempo que tienen, ya son parte de la memoria del lugar. Los efectos de terremotos e invasiones por parte de terceros han causado la pérdida de sus muros, techos y pisos, dejando el edificio en un estado de severo deterioro.

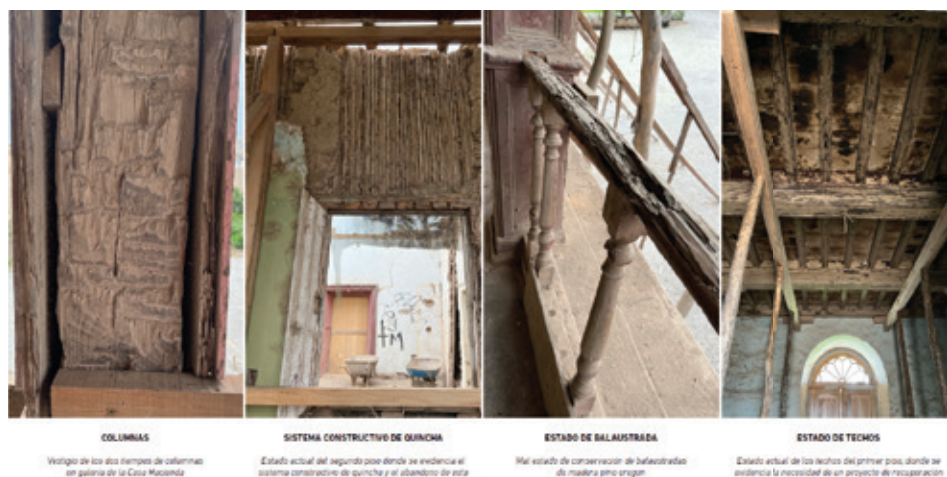
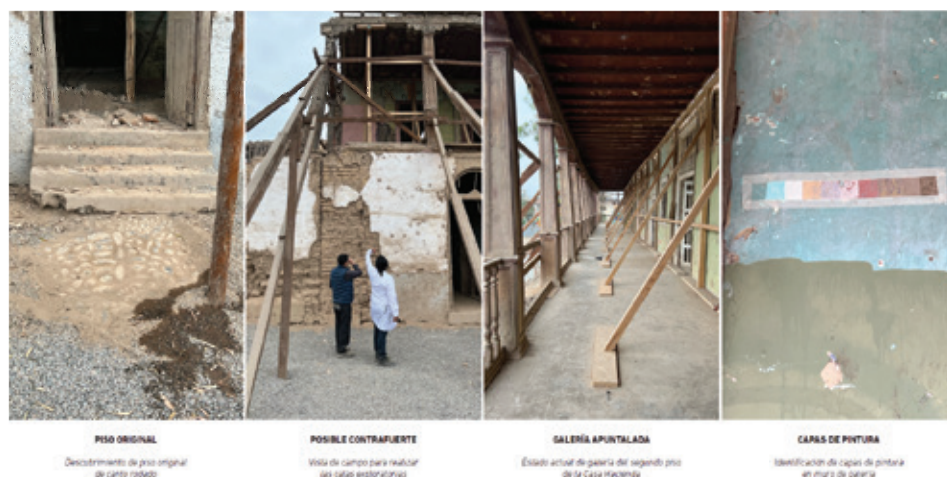
## Figura 9

### Fotografías del estudio estratigráfico de la hacienda San Juan

Siguiendo con la metodología de la restauración, se realizó un estudio estratigráfico y exploratorio a partir del cual se identificó el sistema constructivo original de la casa hacienda, que incluye el uso de anchos muros de adobe de 80 centímetros (el equivalente a una vara, que era la unidad de medida utilizada a inicios de la época de la Colonia). Estos adobes se encuentran asentados de cabeza, con un mortero de barro en su fragua y enfoscados con una fina capa de empastado de yeso, en buen estado de conservación.

En el segundo piso nos encontramos con muros de quinchá compuestos por pie derecho y caña de guayaquil amarrada con cuero de res y con un relleno de barro, técnicas típicas de la arquitectura virreinal peruana de la época. La Real Cédula sobre la construcción en Lima de 1799 describe esta técnica de la siguiente forma:

En las calas realizadas en las partes altas de los muros, donde hay menor daño, se han identificado hasta once capas de pintura de colores como el rojo, el ocre y el azul, en distintas tonalidades. En las balaustradas solo se ve la presencia del color marrón y en las carpinterías hasta cuatro capas de color antes de llegar a la base de madera de pino Oregón. Cada capa de pintura representa una época diferente y puede proporcionar información sobre la evolución a lo largo del tiempo. Estas se encuentran documentadas para revelar la estética original de la casa hacienda.

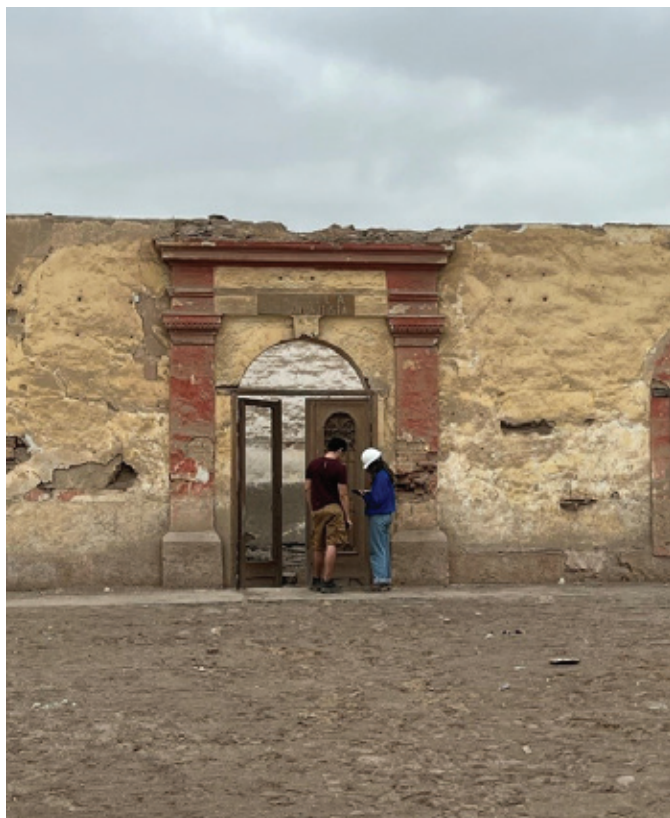
### Figura 11

*Fotografía del levantamiento en la zona de las rancherías*

En la zona de rancherías, nos encontramos con una construcción de menor calidad y estabilidad, por ser muros más delgados y esbeltos. En las exploraciones del estudio estratigráfico se descubrieron hasta tres capas de pintura, el revoque de yeso sobre un enfoscado de barro y de base, adobes asentados en soga con una junta de mortero en pega. Los techos con vigas de madera, tablones y caña presentan muy mal estado de conservación; muchos de estos espacios los encontramos tapiados por muros de ladrillo levantados para evitar que personas ajenas puedan habitarlos. Sin embargo, vemos alentador identificar el potencial para crear nuevos espacios de uso, que constituyen oportunidades únicas para la adaptación de las necesidades contemporáneas.

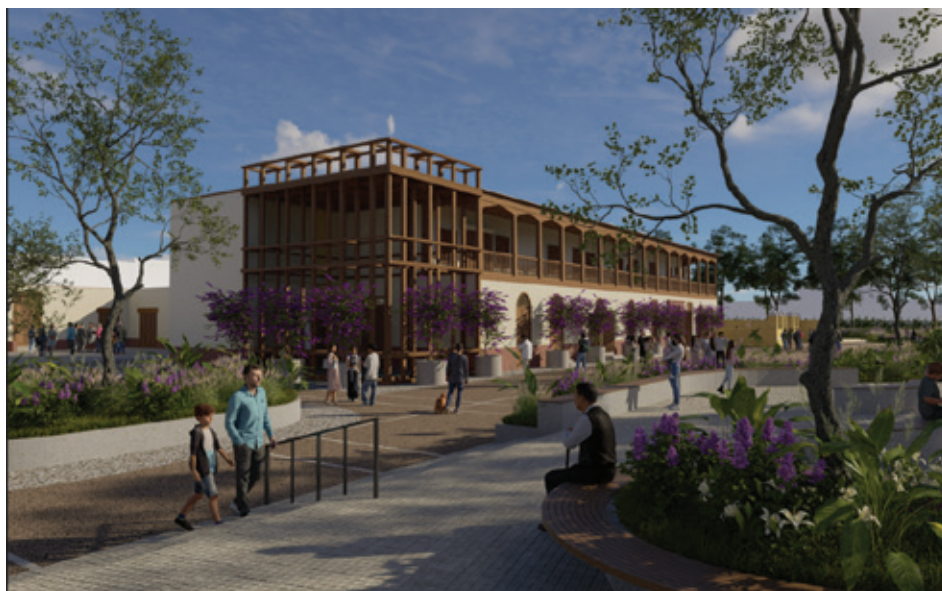
### Figura 14

*Vista de la propuesta de puesta en valor de la casa y la iglesia de la antigua hacienda San Juan*

En el sector izquierdo, quedan vestigios del derrumbe de muros y parte de la galería del segundo piso. El proyecto de obra nueva busca recuperar la volumetría del monumento con una estructura de madera ligera, diferenciando la intervención actual, según las premisas de Camilo Boito, y que funcione como nuevo ingreso al museo.
