# Revisión histórica de la transformación urbana del paseo de Aguas en el Rímac, Lima

## HISTORICAL REVIEW OF THE URBAN TRANSFORMATION OF THE PASEO DE AGUAS IN RIMAC, LIMA

Diana Cecilia Aguirre Córdova  
Universidad Nacional Mayor de San Marcos /  
Universidad Ricardo Palma  
daguirrec@unmsm.edu.pe /  
diana.aguirre@urp.edu.pe  
<https://orcid.org/0000-0002-9161-9276>

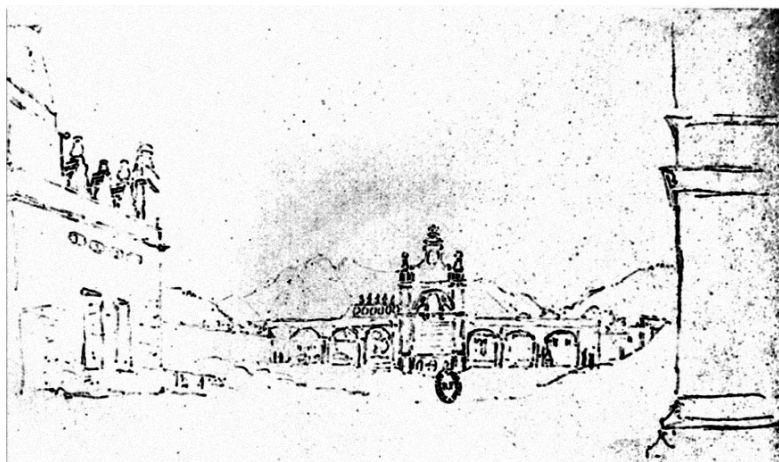
#### Figura 4

*Dibujo a carboncillo del paseo de Aguas*

Algunas décadas después, durante la primera mitad del siglo XIX, los viajeros Léonce Angrand (Figura 4) y Juan Mauricio Rugendas (Figura 5) también dejarán sus impresiones sobre la ciudad y en especial sobre el paseo de Aguas, cuya fisonomía inconclusa permanecerá hasta el siguiente siglo.

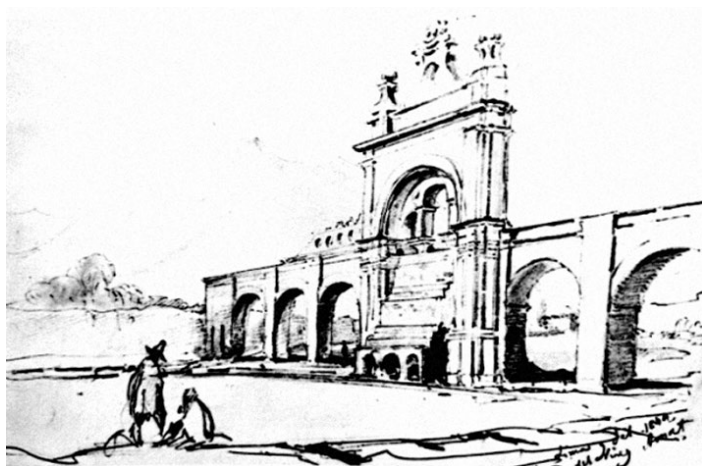
#### Figura 5

*Baños del virrey Amat (fechado en Lima, 9 de setiembre de 1844)*

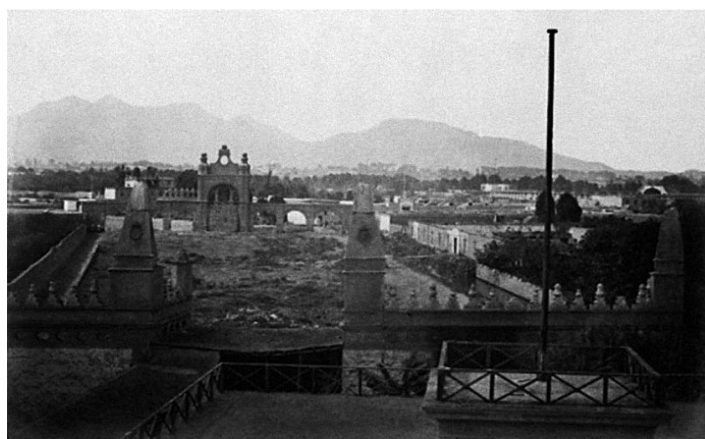
## Figura 7

*Vista general del paseo de Aguas en 1868*

Hasta el momento, tras la revisión de los planos e imágenes históricas podemos darnos cuenta de que el paseo de Aguas fue cercado por diferentes edificaciones. La infraestructura de la parte de la calle Madera —donde se encuentra el canal de Piedra Lisa— ha actuado como una barrera que ha limitado la expansión del paseo de Aguas en esa dirección. En cambio, en el lado impar de la calle, las construcciones de particulares han crecido de forma paralela al paseo, siguiendo un patrón relativamente homogéneo. Es importante detallar que por aquel lado ha subsistido un muro lateral que juega un papel de medianero con las propiedades adyacentes y que, según Villa (2015), eran

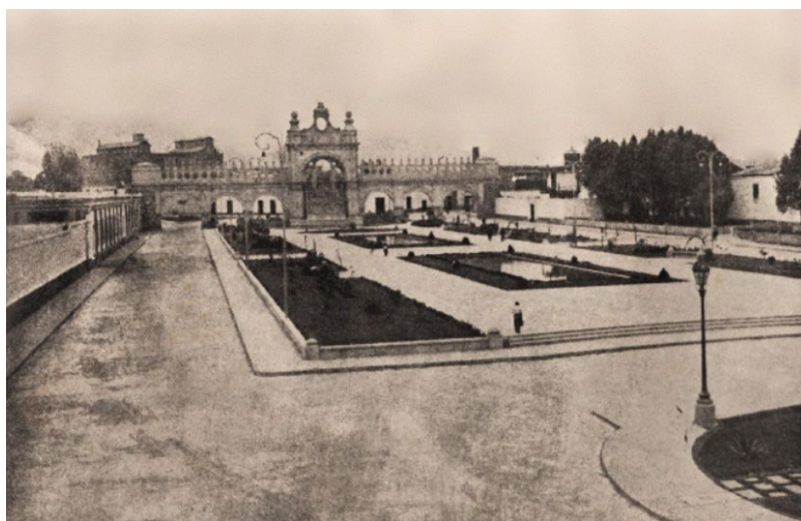
### Figura 11

*El paseo de Aguas luego de los trabajos de reconstrucción – año 1939*

Anota Mariátegui (1956) que los trabajos también incluyeron el restablecimiento de la arcada con sus arcos y capiteles; de igual manera, la colocación de baldosas imitando a las ya existentes. La obra estuvo a cargo del arquitecto Manuel Piqueras Cotoí. Subraya Bonilla que la arquería presenta un arco central de mayor tamaño y una secuencia de arcos más bajos a ambos lados, coronados por una sucesión de óculos y pináculos (Bonilla, 2009, p. 166), lo que se puede apreciar en la Figura 11.

Aunque no contamos con información detallada sobre las intervenciones realizadas en los espacios aledaños —pese a la revisión de bibliotecas y archivos—, la Figura 11 evidencia la implementación de un nuevo espacio verde en la intervención de 1939, en dirección al encuentro con la alameda de los Descalzos. Estos cambios pueden apreciarse con mayor claridad en la vista aérea del año 1940 realizada por el Servicio Aerofotográfico Nacional (véase Figura 12).

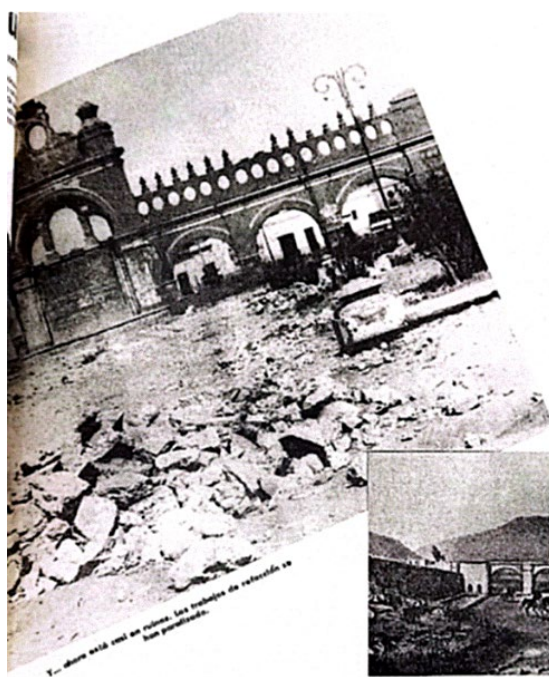
### Figura 13

*Recorte periodístico de los trabajos paralizados en el paseo de Aguas*

Un artículo periodístico de noviembre de 1980 llama la atención acerca de la intervención al paseo de Aguas que se estaba realizando y que se encontraba paralizada. En la fotografía podemos apreciar la parte central del paseo de Aguas con el piso levantado.

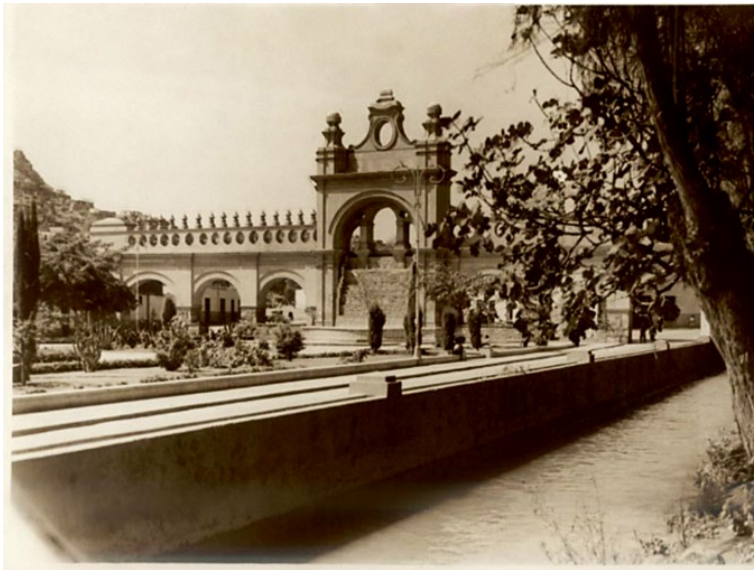
#### Figura 14

*Vista del paseo de Aguas entre 1962-1963*

Las fotografías de los años sesenta, como aquella que presentamos de la Junta Deliberante de la Municipalidad de Lima (Figura 14), nos muestran que seguía en

pie la intervención iniciada el año 1939. En el espacio de la arcada, a su vez, se ve con claridad la canalización de la acequia de Piedra Lisa a un lado del paseo, con vegetación en su recorrido.
